Diagnostic d'altération sur les écuries du château de Chaumont-sur-Loire

RESUME. L'étude présentée concerne le diagnostic sanitaire du manège des écuries du château de Chaumont-sur-Loire. Les pierres de ce bâtiment présentent une forte altération par desquamation en plaques et en feuillets. La zone atteinte de desquamation est évolutive et sa surface a quasiment triplé en 20 ans de progression. Une inspection visuelle par caméra thermique a permis de localiser des zones humides, liées à une infiltration d'eau anormale par la toiture. Des prélèvements d'échantillons de pierre ont permis d'identifier la présence de sels solubles, tels que le gypse, à de très fortes concentrations dans les zones où l'altération est en cours de développement. Les zones où l'altération ne progressent plus, sont les zones où les teneurs en eau sont les plus grandes et où les teneurs en gypse sont les plus faibles.

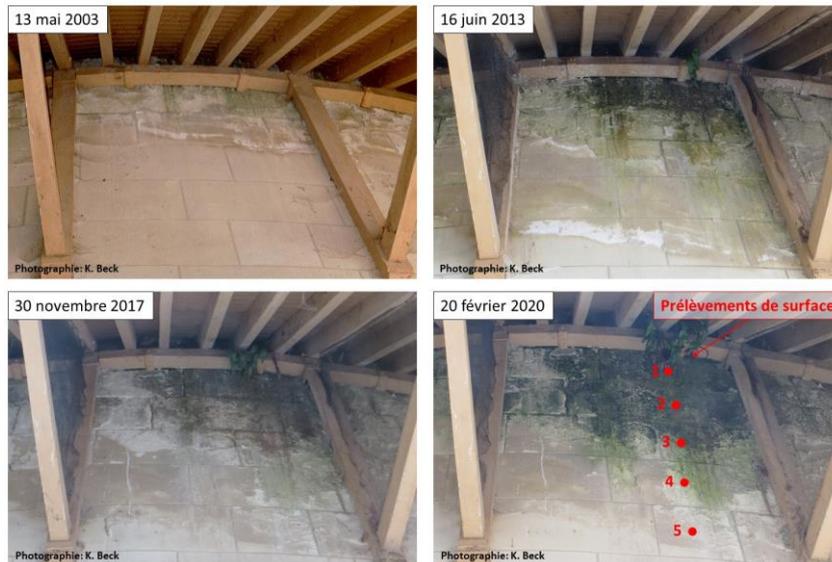
La zone d'étude se situe au niveau des Écuries du Château et plus spécifiquement sous l'avant-toit du manège. Ce manège est un ancien four de la verrerie qui existait avant les écuries. En effet, même si le château a été édifié à la fin du XV^e siècle, les écuries actuelles ont été construites à la fin du XIX^e siècle et ont subies diverses restaurations au XX^e siècle. Cette zone présente une sévère altération par desquamations, générant des pertes de matière importantes et qui affecte cinq assises de pierre sous l'avant-toit. Une assise est constituée de blocs de pierre de 30 cm de hauteur et de 45 ou 90 cm de largeur. Des prélèvements d'échantillons de pierre ont été effectués par grattage de surface sur chacune des cinq assises dans la partie la plus altérée (Figure 1).

La zone d'altération située sous l'avant-toit du manège présente une forte desquamation en plaques sur les trois assises de pierre supérieures, qui se trouvent juste en-dessous de l'avant-toit, ainsi qu'une forte présence d'algues vertes et de mousses s'étendant jusqu'à la quatrième assise. Une plante est même enracinée entre les pierres et l'avant-toit. Des traces d'efflorescences blanches et des desquamations en feuillettes sont également visibles jusqu'à la cinquième assise. Cette zone a bénéficié d'un suivi photographique permettant d'observer l'évolution de l'étendue de l'altération sur une période de presque 20 ans (Figure 1). En 2003, seule la première assise est atteinte de desquamation en plaques, la deuxième assise étant recouverte d'efflorescence. La surface atteinte de desquamation en plaques a considérablement augmenté en seulement 10 ans, et a presque triplé. En 2013, trois assises sont desquamées et les efflorescences atteignent la cinquième assise. La vitesse de développement de cette altération est très grande comparée aux desquamations en plaques rencontrées sur d'autres monuments en tuffeau (Janvier-Badosa et al., 2016). Depuis 2013, la surface atteinte par les efflorescences n'a pas progressé mais les pierres ont continué à se desquamer, et la surface occupée par les algues a augmenté. La mesure par caméra thermique a ainsi permis la localisation de zones humides. Le toit en ardoise recevant la chaleur du soleil apparaît en rouge mais tout le mur en pierre apparaît en bleu clair de manière très homogène car non exposé au soleil direct. On constate toutefois une zone apparaissant en bleu foncé (zone plus froide car refroidie par l'évaporation de l'eau) correspondant à la zone présentant des fortes desquamations en plaques et une présence d'algue importante. Cette

Figure 1. Evolution de l'altération des pierres sur le manège des écuries et zone de prélèvements

Le diagnostic sanitaire réalisé sur le manège des écuries du château de Chaumont-sur-Loire a montré l'existence d'une zone atteinte de desquamations à la base de l'avant-toit. Cette altération est liée à la présence de sels solubles, principalement du gypse, amenés par une infiltration d'eau. Les teneurs en gypse sont très fortes dans les zones altérées, et quasiment nulles dans les premières zones dégradées où l'altération ne progresse plus car les pierres sont toujours humides et lessivées par les infiltrations d'eau. L'altération est évolutive et progresse d'année en année. Il serait donc urgent de réaliser un traitement par dessalement dans les zones à risque chargé en sels, et de résoudre le problème d'étanchéité de la toiture.

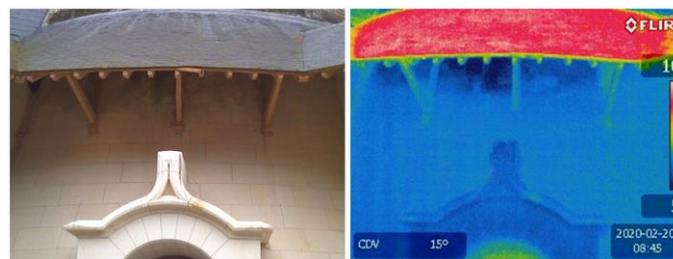
présence d'humidité a été confirmé par les mesures de teneur en eau des prélèvements (Tableau 1). En effet, ces zones froides correspondent à des teneurs en eau de l'ordre de 12%. La teneur en eau de la première assise, non visible sur l'image IR, est même de 20%, témoignant de la forte saturation en eau de la pierre, et expliquant l'importante quantité d'algue dans cette zone. Cette forte présence d'eau anormale est certainement due à un défaut de l'étanchéité à la jonction de l'avant-toit et du reste du mur.

Figure 2. Images de la zone d'étude par caméra thermique

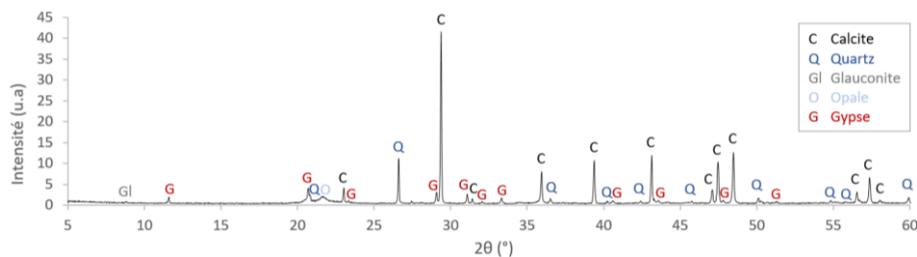
La caractérisation minéralogique des prélèvements a montré la présence d'un sel exogène : le gypse $\text{CaSO}_4 \cdot 2\text{H}_2\text{O}$. En effet, la figure 3 montre le diffractogramme du prélèvement n°5 de la pierre desquamée présentant des efflorescences blanches (Figure 1). La chromatographie ionique a détecté la faible présence de chlorure et de nitrate, qui serait lié à la possible présence de chlorure de sodium, et de nitrate de sodium ou de nitrate de magnésium, fréquemment rencontré dans le salpêtre. Elle a aussi permis d'avoir des mesures quantitatives du gypse, calculées à partir de la concentration en sulfates (Tableau 1). On remarque que le profil de teneur en gypse est inversement proportionnel au profil de teneur en eau dans la localisation du mur. En effet, elle est quasiment nulle dans les zones très fortement desquamées recouvertes par les algues où la teneur en eau est très grande, proche de la zone d'infiltration d'eau. Elle augmente progressivement pour devenir maximale dans l'assise où s'arrête le front humide et où les efflorescences blanches sont localisées. La teneur en gypse dans cette assise est d'environ 20%, correspondant aux teneurs en gypse des desquamations en feuillets rencontrés sur d'autres monuments en tuffeau (Janvier-Badosa et al., 2014). Les mouvements d'eau ont donc déplacé et accumulé les sels solubles dans

les assises de plus en plus éloignées de la zone d'infiltration d'eau. L'accumulation de ces sels est liée aux dégradations importantes par desquamations en plaques et en feuillets.

Figure 3. Diffractogramme des Rayons X du prélèvement n°5
