Dégradation de mortiers dans les bassins de nitrification en station d'épuration

Marielle Guéguen Minerbe ¹, Tony Pons¹, Camille Faure², Sam Azimi², Vincent Rocher², Thierry Chaussadent ¹

¹ Univ Gustave Eiffel, MAST-CPDM, F-77454 Marne - la- Vallée, France

² SIAAP, Direction Innovation, 82 avenue Kléber - 92700 – Colombes

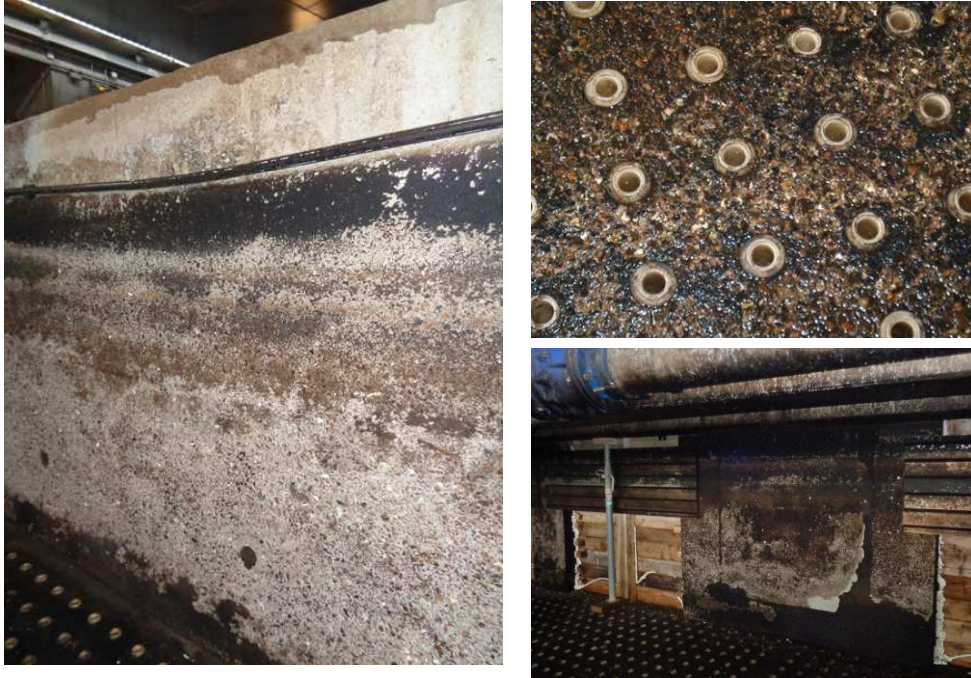
ont été observés, principalement dans les bassins de nitrification traitant les composés azotés (ammonium) des effluents (Leeman et al., 2010, Lewi et al., 2020). Ainsi la figure 1 illustre le type de dégradations pouvant être observées dans la partie supérieure d'un bassin de traitement biologique aéré. On peut observer un déchaussement des granulats lié à la dissolution de la matrice cimentaire.

FIGURE 1. Photographies de la partie supérieure d'un bassin de traitement biologique aéré – à gauche la paroi du bassin, en haut à droite, le plancher du bassin et en bas à droite la paroi avec la sortie du bassin.

En entrée du bassin (dans le fond) le béton ne présente pas de dégradation malgré le fait que la concentration en ammonium soit la plus élevée dans cette partie. Des dégradations du béton apparaissent au niveau du massif filtrant et au niveau du plancher (Figure 1 en haut à droite) et sur les murs de la piscine (Figure 1 à gauche). Le canal permettant d'acheminer l'eau après nitrification vers les bassins de dénitrification ne présente aucune dégradation mais ce canal est en charge complète en permanence.

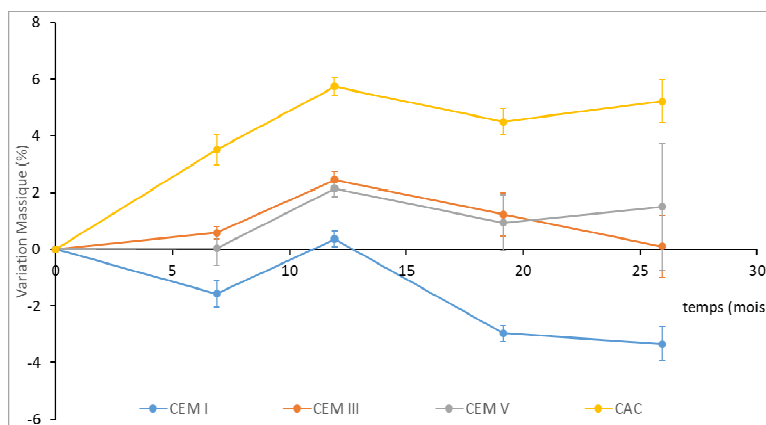
Les échantillons de mortiers ont été exposés dans un bassin de traitement biologique aéré pendant 26 mois. Les évolutions moyennes des masses et des diamètres des échantillons sont présentées dans la figure 4 et dans la figure 5 respectivement. On peut observer que lors de la première année, les échantillons de mortiers ont pris de la masse (entre 1,5 et 6%) à l'exception du mortier CEM I qui perd de la masse. Cette prise de masse peut être due à deux facteurs : la prise d'eau liée à la porosité des échantillons et à la formation d'un biofilm visible en surface des échantillons (Figure 6). A l'issue des 26 mois d'exposition, la masse du mortier CEM III commence à chuter. La tendance de la variation du diamètre des échantillons est plus complexe sûrement liée à une perte de matière et en même temps au développement d'un épais biofilm. Concernant le pH de surface (mesuré à l'aide de papier pH), ce dernier est le même pour toutes les formulations aux différentes échéances et se situe dans un domaine compris entre 6,5 et 7,1, légèrement plus acide que les eaux usées dont le pH global est de l'ordre de 7,5-7,6.

FIGURE 4. Variation massique (en %) des échantillons à base de CEM I (en bleu), CEM III (en orange), CEM V (en gris) et CAC (en jaune) exposés 26 mois dans un bassin de traitement biologique aéré (les barres d'erreurs représentent l'écart-type moyen sur les différentes éprouvettes de même formulation).

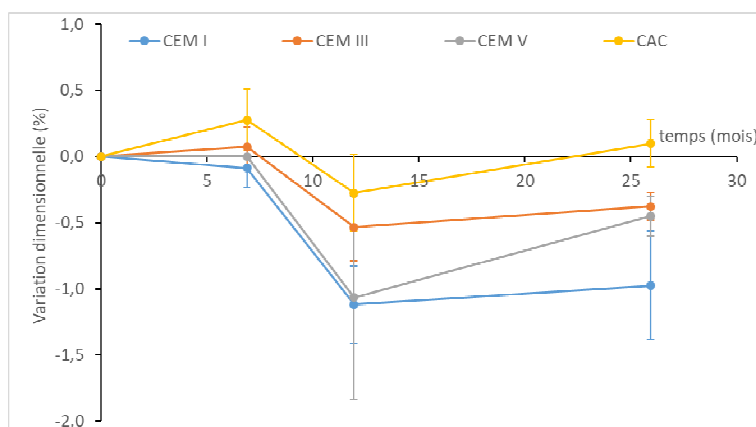
FIGURE 5. Variation dimensionnelle des diamètres en % des échantillons à base de CEM I (en bleu), CEM III (en orange), CEM V (en gris) et CAC (en jaune) exposés 26 mois dans un bassin de traitement biologique aéré (les barres d'erreurs représentent l'écart-type moyen sur les différentes éprouvettes de même formulation).

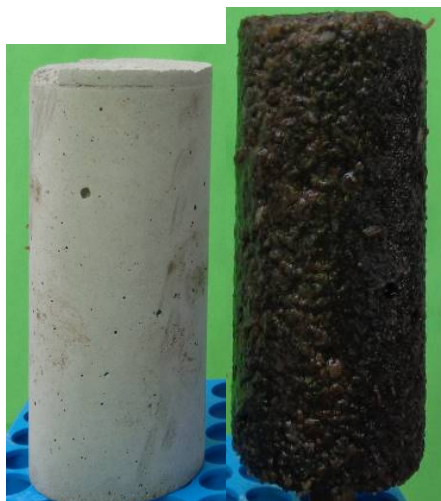
FIGURE 6. Photographies d'un échantillon de mortier à base de CEM I avant exposition (à gauche) et après 26 mois d'exposition (à droite) permettant d'apprécier le développement du biofilm en surface du matériau.

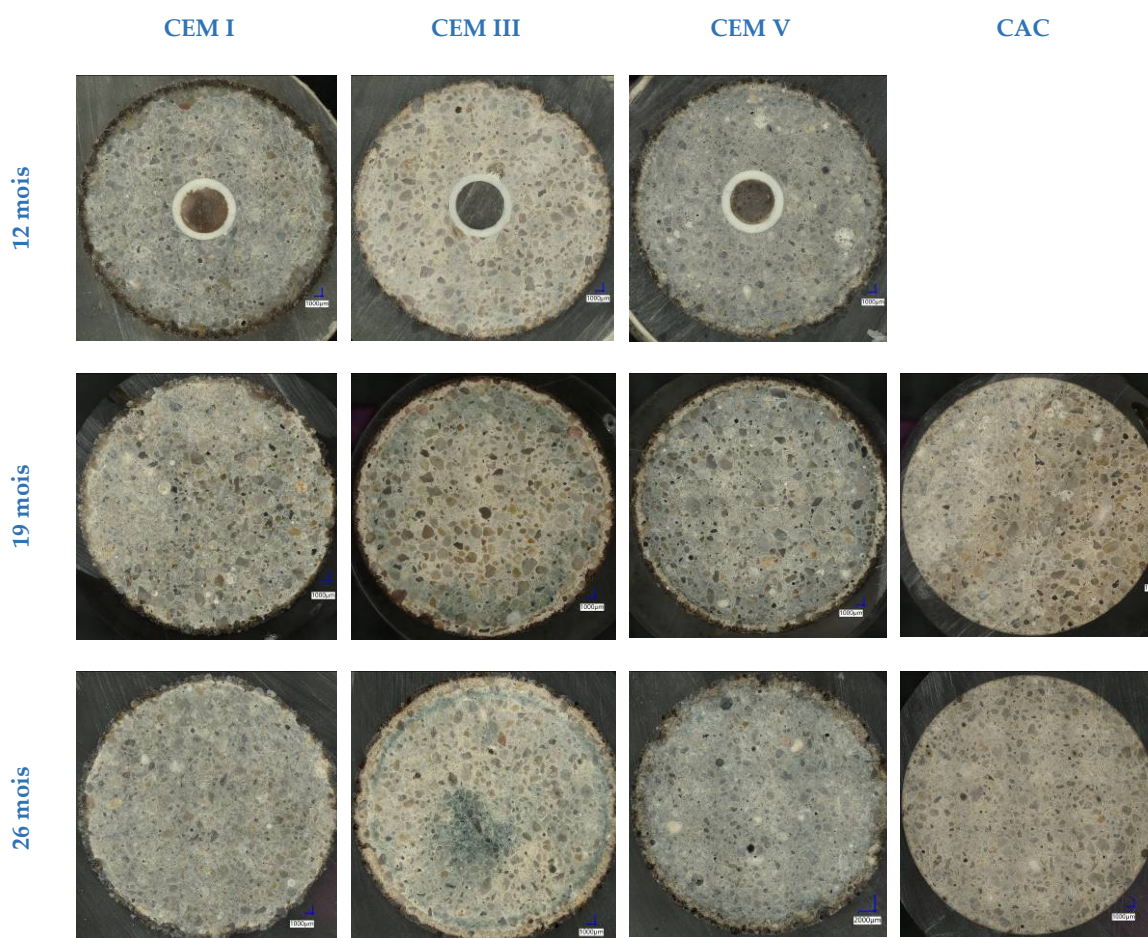
Des échantillons de mortiers ont été prélevés après 12, 19 et 26 mois d'exposition dans le bassin de traitement biologique. Ces échantillons ont été séchés, résinés puis sciés. Les observations des coupes sont présentées dans la figure 7. Sur les échantillons à base de ciment Portland (CEM I, CEM III et CEM V) on peut noter la présence d'une couche noire de plusieurs centaines de μm tout autour des échantillons. Cette couche correspond au biofilm. Sous cette couche, on peut noter une couche dégradée. Ces deux couches sont beaucoup plus fines sur les échantillons à base de CAC.

Il est possible, à partir des coupes obtenues (Figure 7) de déterminer l'aire saine et d'en déduire une épaisseur dégradée connaissant le diamètre initial. Le calcul de l'aire s'effectue sur une coupe. Ainsi au bout de 26 mois d'exposition, l'échantillon à base de CEM I présente une dégradation de 1 mm, celui à base de CEM III de 2,1 mm et celui à base de CEM V de 2,6 mm. Le CAC présente une épaisseur de dégradation très faible.

FIGURE 7. Observations au microscope optique des coupes des mortiers à base de CEM I, CEM III, CEM V et CAC exposés pendant 12, 19 et 26 mois dans un bassin de traitement biologique aéré.
