Evaluation de la performance d'une réparation ou comment le monitoring et l'auscultation viennent en appui des observations visuelles

Tiffany Desbois¹, Benoit Thauvin¹

¹ Cerema, Direction Ouest, F-22000 Saint-Brieuc, France

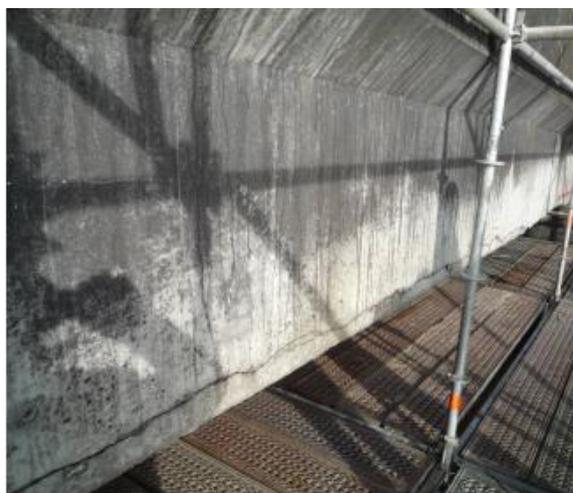
FIGURE 1. (a) Etat de la poutre en 2012, avant réparation, présentant une fracture longitudinale continue à proximité du talon – (b) Plan de ferrailage de la poutre

La poutre étudiée se situe en zone d’embrun avec une sous-face située à +5,80 en côte marine. Aussi le talon de la poutre n’est au contact de l’eau de mer que lors des grandes marées, soit quelques jours par an. Le diagnostic préalable a mis en avant une corrosion importante due à la pénétration des ions chlorures et se manifestant en surface par une fracture à proximité du talon, longitudinale et continue sur toute la longueur de la poutre, dans la zone fortement ferrillée (Figure 1).

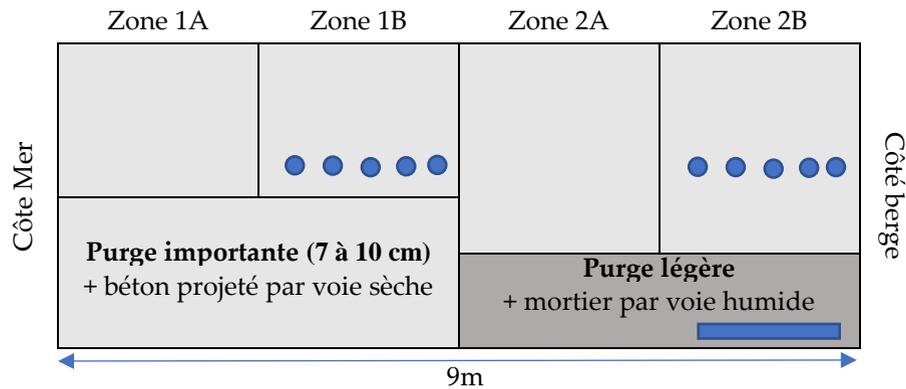
Schéma 1 : Vue en élévation de l'âme de la poutre côté extérieur du quai

La poutre étudiée a été divisée en quatre parties afin de tester différentes solutions de réparation, allant de la réparation traditionnelle à la réparation traditionnelle cumulée à de la réparation électrochimique. Le Tableau 1 récapitule les réparations et les protections réalisées sur l’ouvrage. Le schéma 1 présente le principe d’implantation de ces zones de réparation le long de la poutre.

- En 1B, positionnement d’anodes sacrificielles dans le béton ancien, à proximité de la zone de réparation avec 5 anodes forées en quinconces par face. Ces anodes en zinc, de forme cylindrique, mesurent 46×100 mm (diamètre × longueur). Elles sont introduites dans un trou foré en utilisant un mortier d’enrobage. Par la suite elles sont reliées entre elles par un câble d’interconnexion qui assure la connexion électrique avec les armatures.

- En 2B, positionnement d’anodes sacrificielles en zone non réparée avec 5 anodes forées en quinconces par face. Il s’agit des mêmes anodes qu’en zone 1B. En complément une anode composée de zinc enrobé d’un activateur intégré, avec une porosité suffisante pour contenir les produits de la corrosion des anodes a été installée. Cette anode en forme de prisme a une hauteur de 38mm et une largeur de 83mm. Sa longueur peut être comprise entre 1,7 et 2,3m (la longueur mise en œuvre n’est pas connue). Elle est fixée aux armatures par des ligatures et est située dans la zone réparée du talon

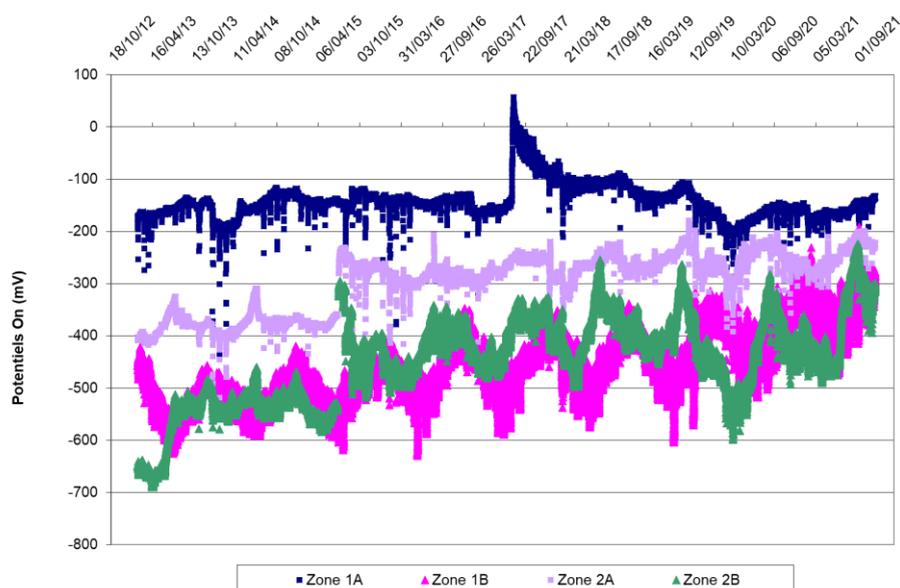
La Figure 5 présente les résultats obtenus par le monitoring concernant les potentiels des armatures dans les quatre zones de la poutre. Il s'agit des résultats bruts, sans correction pour prendre en compte l'effet des conditions environnementales. Cette figure montre la stabilité dans le temps du potentiel dans la zone 1A (le saut de potentiels de l'année 2017 reste non expliqué). Dans les zones 2A et 2B, une réparation a eu lieu en juillet 2015, expliquant le saut de potentiel à cette date. Les potentiels sont relativement stables dans la zone 2A également. Dans les zones où des anodes sont présentes (1B et 2B), les potentiels fluctuent plus en fonction de l'activité de ces dernières.

FIGURE 5. Évolution des potentiels On (par rapport à l'électrode Ag/AgCl) des différentes zones de la poutre étudiée et réparée entre 2012 et 2021

- Comparaison des zones de réparations « lourde » et « légère » sans anodes (1A et 2A) : les potentiels sont moins électro-négatifs sur la réparation lourde (-150 mV) que sur la réparation légère (environ -300 mV), ce qui est le signe d'une meilleure protection des armatures contre la corrosion. Ceci met en avant l'importance de bien purger lorsque l'on fait de la réparation traditionnelle. Toutefois, l'écart se réduit avec le temps entre 1A et 2A.

- Comparaison des zones avec ou sans anodes ayant subies une purge importante (1A et 1B) : l'effet des anodes est significatif avec un abaissement des potentiels de l'ordre de -300 mV les 4 premières années. Mais cet abaissement a tendance à se réduire avec le temps : environ -200 mV sur la dernière année de suivi.

- Comparaison des zones avec et sans anodes ayant subies une purge légère (2A et 2B) : là aussi l'effet des anodes est significatif mais moins qu'entre 1A et 1B (abaissement d'environ -150 mV qui a tendance à se réduire avec le temps). La profondeur de purge et la qualité de la projection a donc un effet sensible sur l'efficacité de la PC.

- Comparaison des deux zones avec anodes (1B et 2B) : Comportement très proche.

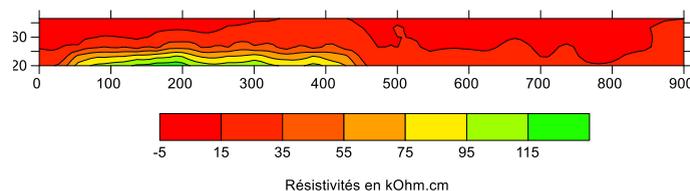
Les mesures de résistivités (Figure 6) permettent de faire ressortir les résistivités plus élevées du béton projeté par voie sèche en zones 1A et 1B (environ 150kOhm.cm) par rapport à l'ancien béton (environ 20kOhm.cm). Notons que compte-tenu de la faible hauteur de la réparation en zones 2A et 2B et de la forte densité de ferrailage en talon de poutre, il n'a pas pu être réalisé de mesures de résistivité sur le mortier projeté par voie humide.

FIGURE 6. Exemple de représentation spatiale des valeurs de résistivités mesurées en septembre 2019 le long de la poutre, face intérieure

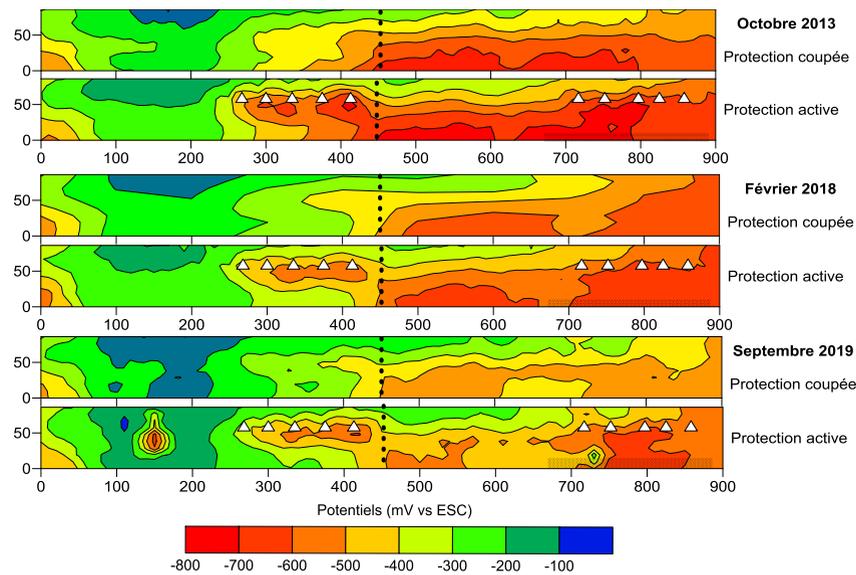
La représentation cartographique des mesures de potentiels effectuées depuis le parement permet d'apprécier le comportement spécifique de chaque solution de réparation (Figure 7). Les mesures non destructives sont cohérentes avec les données du monitoring et les confortent en permettant de les étendre à des surfaces importantes (§III.A Résultats du monitoring) :

- 1A/1B : Impact significatif des anodes
- 2A/2B : Impact sensible des anodes (mais moins fort qu'entre 1A et 1B)

- 1A/2A : meilleure protection en 1A
- 1B/2B : meilleure protection en 2B ou différence de monitoring ?

En cohérence avec les données issues des électrodes de référence (et du suivi du courant débité), les mesures de potentiels semblent indiquer une perte d'efficacité des anodes avec le temps se traduisant par des potentiels sensiblement moins électro-négatifs qu'en 2013 dans les zones sous protection (zones 1B et 2B).

Il en est de même dans la zone de "réparation traditionnelle" réalisée dans les règles de l'art qui montre en 2019 une zone localisée de chute de potentiel qui pourrait être l'indication de l'apparition d'une zone anodique et donc de corrosion.

FIGURE 7. Exemple de valeurs de potentiels mesurées le long de la poutre, face extérieure
