# Gestion patrimoniale des tunnels : comment maintenir le bon état des ouvrages ?

Sébastien BOUTEILLE<sup>1</sup>, Jeanne DOREAU<sup>1</sup>, Cédric PETITCOLIN<sup>2</sup>, Didier SUBRIN<sup>1</sup>

## V. TRAVAUX SUR LA DALLE DE CHAUSSEE ET LA VOUTE DU TUNNEL DU MONT-BLANC

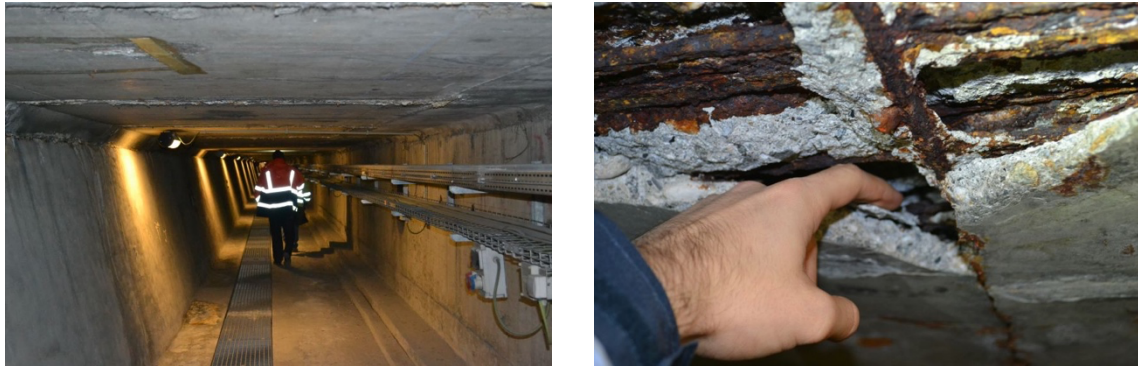
Dans le cadre de la surveillance et du suivi de l'ouvrage, des investigations dédiées de cette partie d'ouvrage ont été conduites en 2013. Elles ont mis en exergue, dans des zones bien localisées, des pathologies du béton armé et en particulier l'éclatement du béton et la corrosion remarquable des aciers qui réduisent la quantité de matériaux contribuant à la résistance de la structure. La présence non négligeable de sulfates, en plus des chlorures transportés par l'eau depuis la chaussée, induit quant à elle une détérioration progressive très importante des

propriétés mécaniques du béton. De manière générale, l'hétérogénéité des caractéristiques mécaniques du béton constatée sur les prélèvements, semblent correspondre à la différence de qualité entre les bétons préfabriqués et les bétons coulés en place.

**FIGURE 8.** Investigations dans les gaines d'air frais et air vicié : identification des zones de corrosion des aciers induisant un éclatement du béton dans la dalle de chaussée

Il faut également noter une zone où la présence de chlorure était relevée avec une teneur dix fois supérieure au seuil admissible. L'hypothèse la plus plausible étant que ces chlorures proviennent de l'incendie en 1999 d'un camion transportant des matériaux plastiques composés de polychlorure de vinyle qui en brûlant à proximité du garage n°20 aurait rejeté des particules de chlorures.

Le remplacement des parties de dalle les plus dégradées a donc été étudié pour aboutir à une première phase de travaux en 2018, qui ont permis de remplacer 556 m de dalle sur la zone la plus dégradée par une dalle neuve constituée de 222 éléments préfabriqués. Des travaux préparatoires ont permis de déposer les équipements dans la partie circulée et de préparer de nuit les tronçons de chaussée à déposer (rabotage, sciage des têtes de cloisons, etc.). Le phasage de remplacement des dalles a permis, après une nuit de travaux, une réouverture à la circulation dès 6h du matin, associé à des créneaux de 30h continus certains week-ends. Les travaux de remise en place des équipements ont été réalisés en troisième phase.

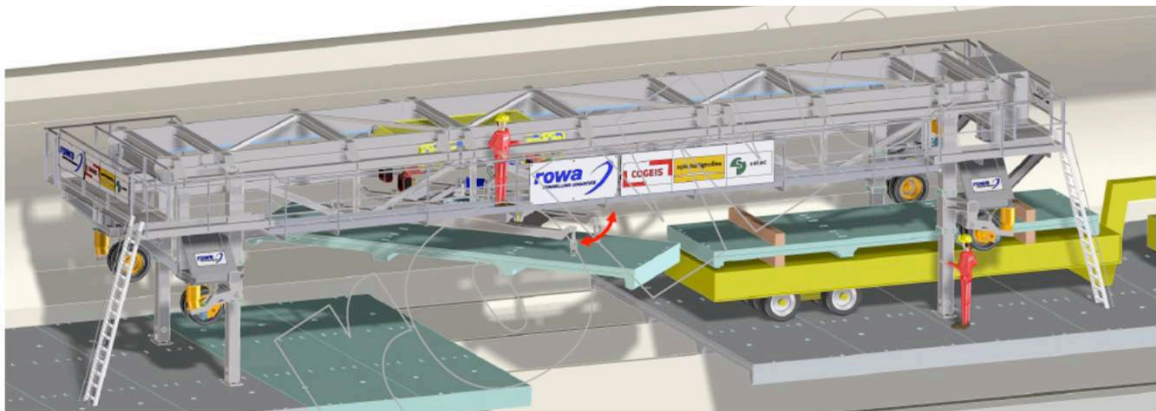
**FIGURE 9.** Pont de levage assurant la mise en place de 4 éléments préfabriqués de remplacement de la dalle détériorée en une nuit de travaux

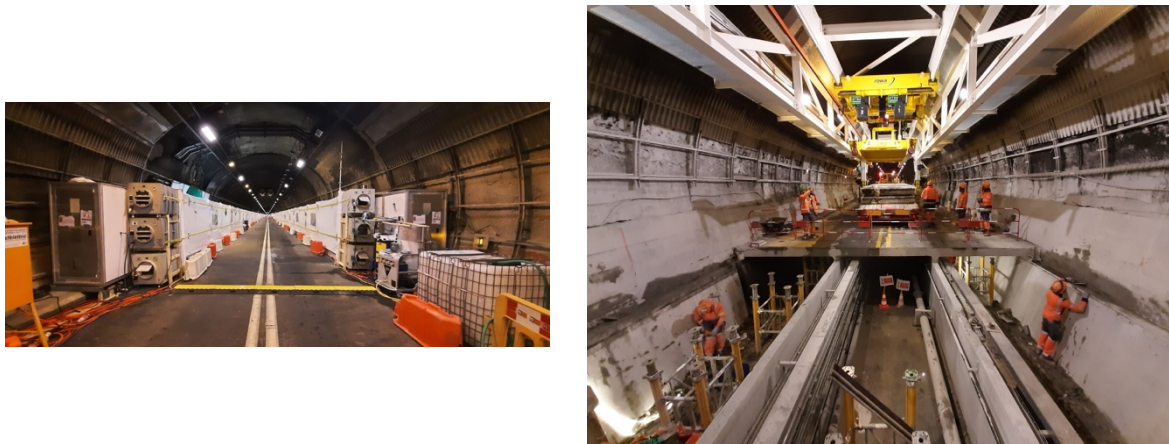
**FIGURE 10.** A gauche, les équipements indispensables à la décontamination pour les travaux en présence d’amiante. A droite, travaux de remplacement de la dalle de chaussée

Sur un linéaire total de 1100 m, consécutif de part et d’autre au tronçon traité en 2018, la dalle a également été remplacée de 2021 à fin 2023 avec des travaux basés sur les mêmes principes. Il faut toutefois noter qu’entre ces deux périodes, la découverte d’amiante dans certaines parties des structures du génie civil ont nécessité des phases de désamiantage réalisées sous SAS étanches par des entreprises spécialisées. Ces travaux n’ont pas permis, comme en 2018, une réouverture systématique à la circulation en raison des dispositifs de gestion et des SAS de décontamination mis en place.

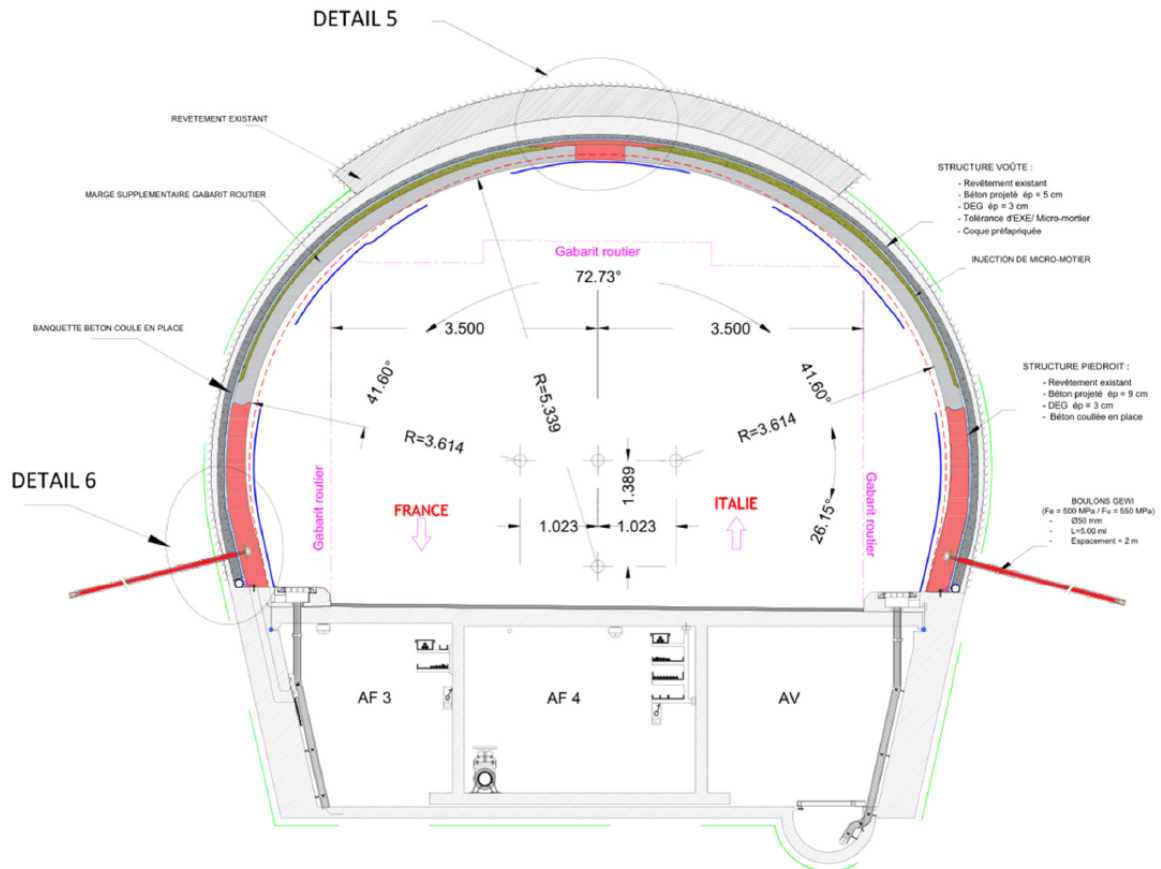
**FIGURE 11. Réhabilitation du revêtement de la voûte – section courante**

Dès 2005, un rapport établissait un programme d'investissements et de grosses réparations programmées sur 50 ans pour le renouvellement des ouvrages de génie civil et des installations du tunnel du Mont-Blanc. Une étude menée par l'entreprise RockSoil en 2017 a permis de définir un indice qualifiant l'état du béton constitutif de la voûte. Cinq paramètres sont pris en compte dans cet indice : l'épaisseur du revêtement, la qualité du béton, la fissuration, les altérations et les venues d'eau.

Le groupement mandataire a prévu les phases macro pour aboutir à la réhabilitation telle que représentées dans la figure 11, la géométrie initiale de l'intrados du revêtement est conservée pour maintenir un gabarit routier identique :

- *Dépose de l'épaisseur du revêtement à remplacer* : si nécessaire, boulonnage provisoire, rabotage de la structure existante et dépose des boulons et cintres de soutènement provisoires de 1965 en interface avec l'épaisseur de rabotage ;
- *Traitement interface avec le futur revêtement* : béton projeté de sécurisation avec fibres polypropylènes, boulonnage définitif en piédroits et étanchéité de type géomembrane ;
- *Réalisation du nouveau revêtement* : ferrailage et bétonnage des piédroits (« banquettes »), pose en quinconce, réglage, clavage des coques préfabriquées en béton armé, injection du vide à l'arrière par micro-mortier.

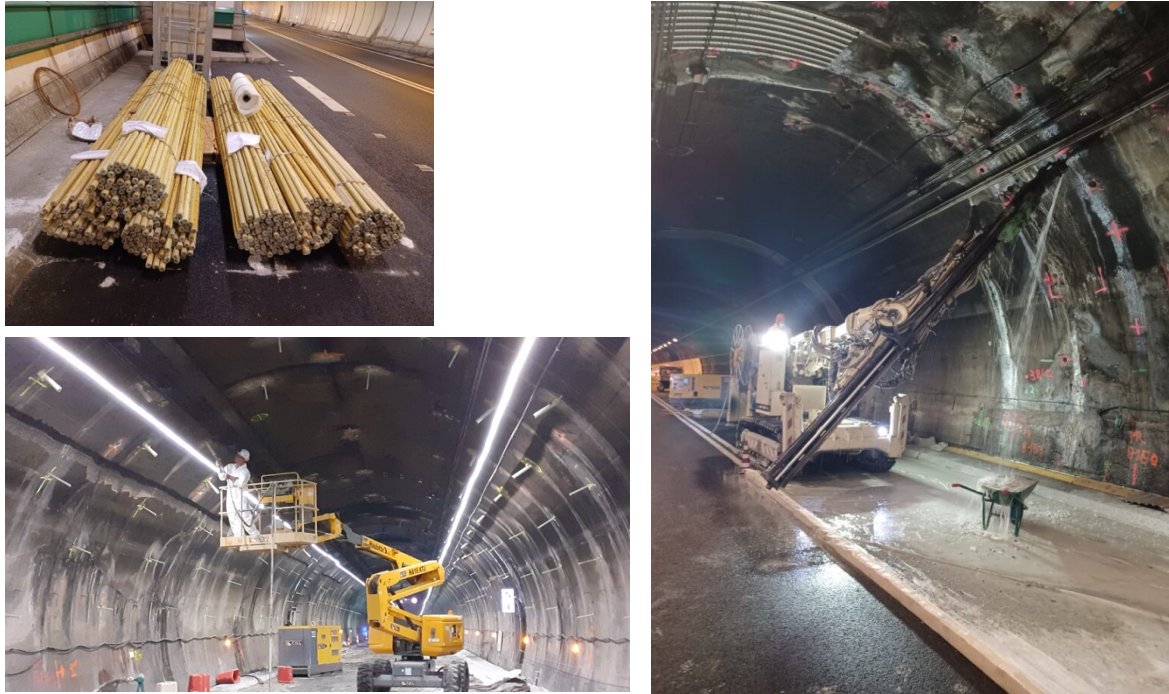
**FIGURE 12.** Boulonnage provisoire : boulons avant pose (en haut à gauche), implantation et forage dans le revêtement (à droite), injection (en bas à gauche)

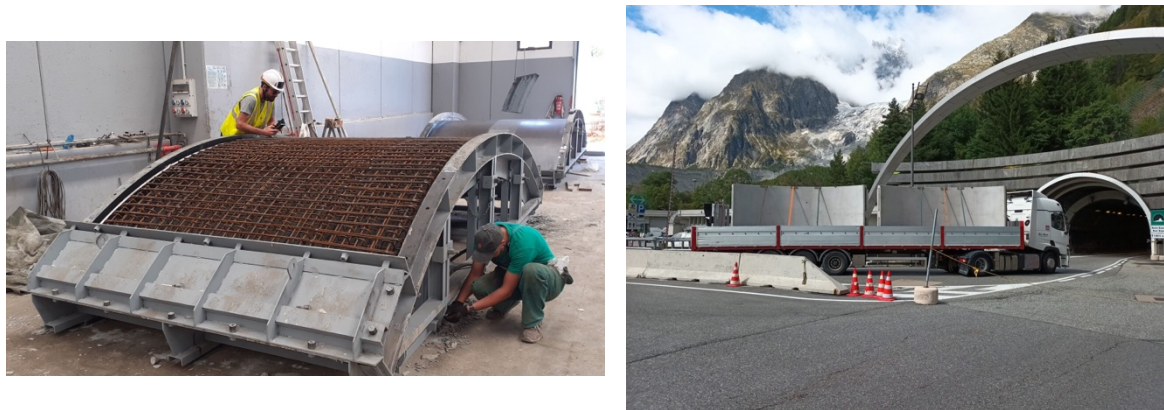
**FIGURE 13.** Parements préfabriqués : coffrage (à gauche) – transport (à droite)

Les travaux de fermeture fin 2023, pour finaliser les travaux sur la dalle, ont permis de réaliser les actions préparatoires à la réhabilitation de la voûte en 2024 et 2025, avec la mise en place d'environ 1.150 tiges d'ancrage provisoires en fibre de verre de 5 mètres de long, la réalisation de carottages profonds et la dépose de la sous-structure du revêtement des parois (Cf. figure 12).
