# ÉTUDES ET TRAVAUX D'UNE FAÇADE COMPLEXE EN MAÇONNERIE SUR STRUCTURE MÉTALLIQUE DU DÉBUT DU XX<sup>e</sup> SIÈCLE

Charlotte Trigance<sup>1</sup>

**RESUME** Façade emblématique des Galeries Lafayette construite au début du XX<sup>e</sup> siècle par l'architecte Ferdinand Chanut, la façade Néo-Byzantine reprend l'ensemble du vocabulaire architectural de la célèbre coupole, construite de manière concomitante.

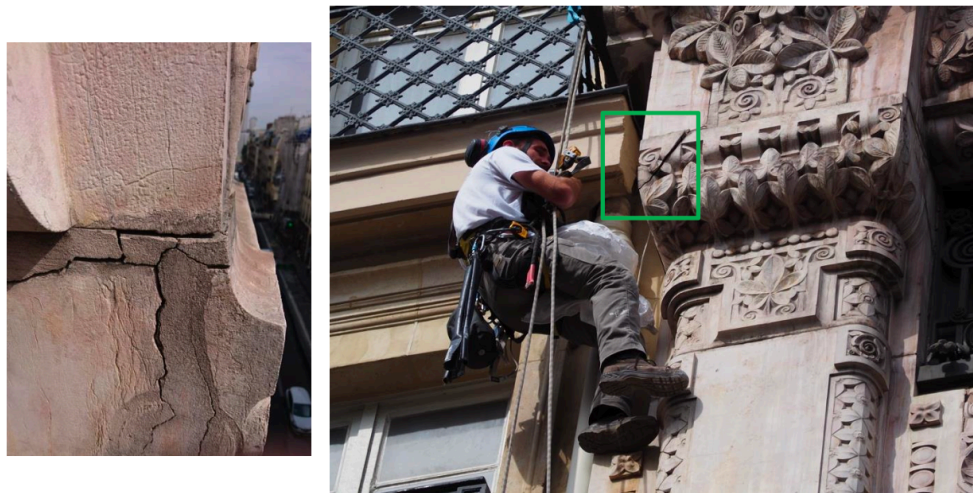
Localisation de la fissuration S02, Travée 1

La pierre de parement de la façade néo-byzantine présente des fissurations, des éclats réguliers et des glissements. De nombreux éléments métalliques sont également présents et semblent en grande partie oxydés (figure 11). La façade se trouve à ce jour dans un état de dégradation avancé.

**FIGURE 10.** Identification de quelques désordres, Sherlock Patrimoine – fissurations probablement liées à la corrosion d'un élément métallique

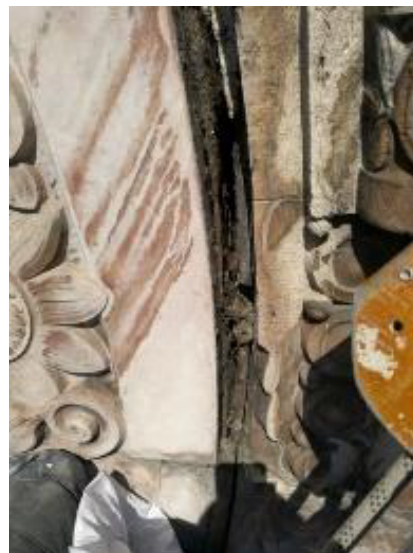
**FIGURE 11.** Cerclage métallique fortement corrodé (Sherlock Patrimoine)

La structure métallique a été entièrement restaurée, par brossage, remise en peinture, par renforcement ou par remplacement des pièces trop dégradées.

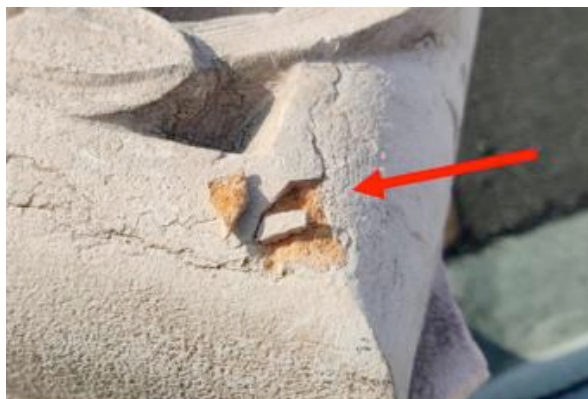
Des échantillons ont été prélevés afin de déterminer la nature exacte de la pierre en vue du choix de la pierre de remplacement lors des travaux et pour soumettre celle-ci à des analyses permettant d'identifier d'éventuelles pathologies. Nous avons pu observer sur site la présence d'un « composé orange » au niveau des fissures et des surfaces éclatées (figure 12). Une campagne d'essais en laboratoire a été menée qui a mis en évidence la présence d'argile gonflante sous forme de litages stylolithiques.

**FIGURE 12.** Composé orange sous une fissuration de la pierre (Sherlock Patrimoine)

La présence d'argile gonflante dans la pierre, au contact de l'humidité, provoque :

- un ramollissement général de celle-ci lorsqu'elle est saturée en eau
- un phénomène de retrait/gonflement des argiles, induisant des variations dimensionnelles à l'intérieur de la pierre (expansion volumique de la partie argileuse).

Ces phénomènes contribuent, par effet de fatigue, à la perte progressive de la résistance mécanique de la pierre, en particulier lorsque celle-ci est soumise à des charges importantes. Cela conduit, à terme, à la fracturation de la pierre. L'ouverture des joints au niveau des arcs de la façade a permis l'introduction de l'eau dans la structure de la façade néo-byzantine.

En plus de la corrosion inquiétante de la structure métallique, l'eau au contact de la pierre a amorcé le phénomène de retrait/gonflement des minéraux argileux en son sein, entraînant des fissures et éclatements le long des litages styloolithiques, mais aussi une fatigue avancée des pierres sollicitées en compression dans la structure.

Du fait de la présence d'argile dans la pierre d'origine, une pierre de nature différente mais de caractéristiques mécaniques approchant a été choisie après analyses (pierre de Comblanchien).

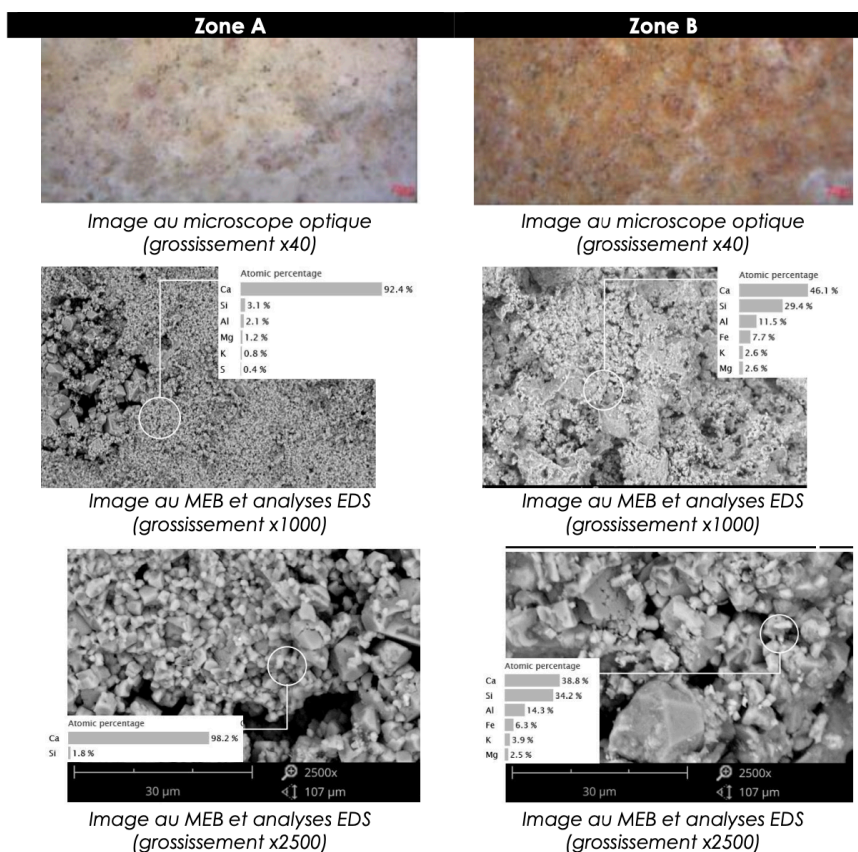
**FIGURE 13.** Résultat des observations réalisées par microscopie électronique à balayage (BPE Ingénierie)

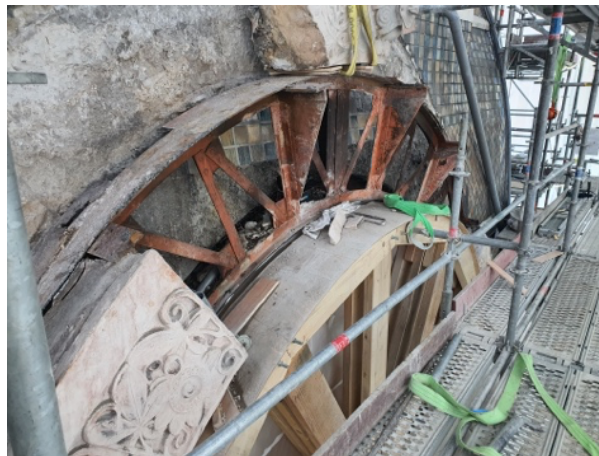
La structure métallique, visualisée ponctuellement par des sondages réalisés de nuit et en site occupé pendant la phase étude, a été mise à nue au niveau des arches afin de pouvoir être restaurée. Le chantier a donc été l'occasion d'avoir une vue d'ensemble du système constructif de l'époque (figure 14).

**FIGURE 14.** Vue de la structure métallique des arches après dépose des pierres (Sherlock Patrimoine)

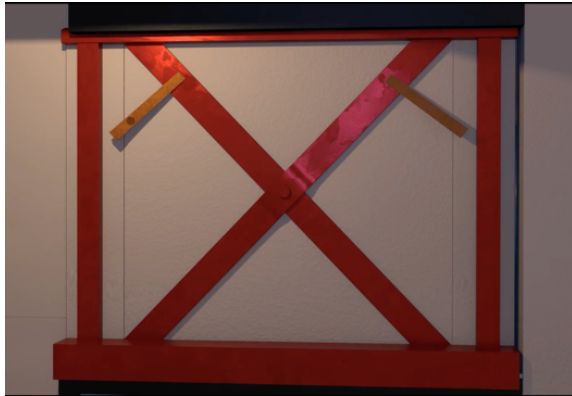
- Les pierres en partie courante sont fixées à l'aide 'd'aillettes métalliques' situées en face arrière de la pierre qui pivotent afin d'être bloquées au niveau de la structure secondaire en croix de Saint-André (figure 15),
- Les pierres au niveau des arches sont calées entre les cornières et fixées par des goujons latéraux (figure 16).

**FIGURE 15.** Vue de la structure métallique des arches après dépose des pierres (Studio Sherlock)

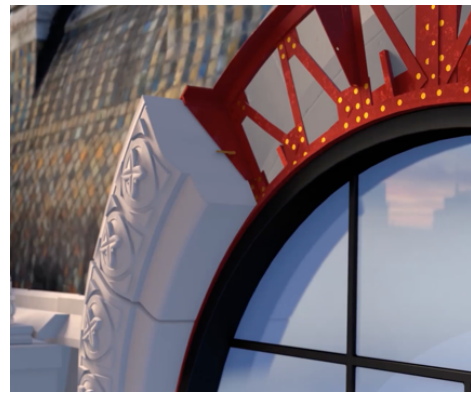
**FIGURE 16.** Vue de la structure métallique des arches après dépose des pierres (Studio Sherlock)

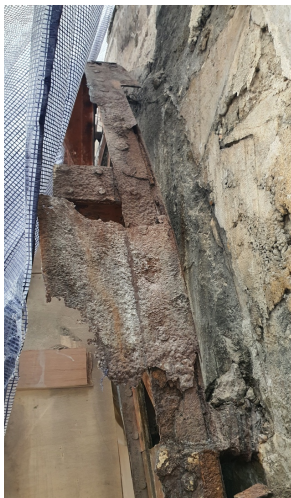
**FIGURE 17.** Structure métallique d'une des trois arches dans un état de dégradation avancé, visible après dépose des pierres (Sherlock Patrimoine)

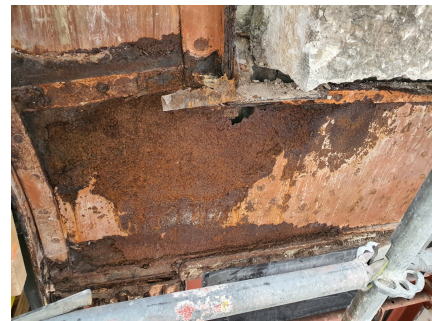
**FIGURE 18.** Vue d'une poutre principale après dépose des pierres, forte corrosion des éléments (Sherlock Patrimoine)

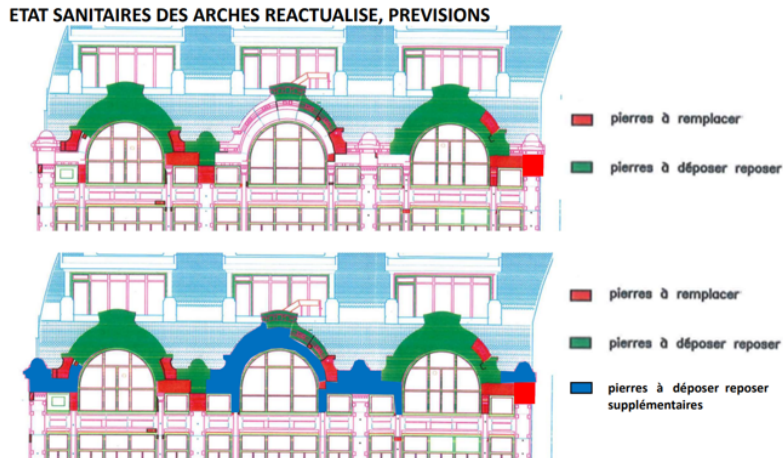
**FIGURE 19.** Programme de dépose/repose des pierres mis à jour toutes les semaines à l'avancement du chantier (Galeries Lafayette)

Pour remplacer les pierres qui le nécessitaient, il a été nécessaire de déposer l'ensemble des trois arches, à savoir environ 60 tonnes de pierre (figure 19). Du fait du poids important de ces blocs, il n'a pas été possible de les stocker sur l'échafaudage et elles ont été déposées à la grue pour être acheminées directement en atelier.

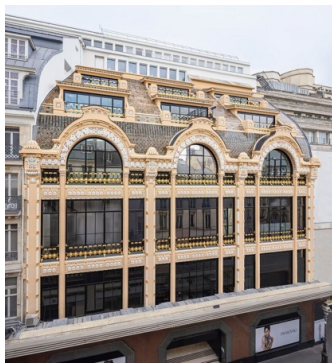
**FIGURE 22.** Vue de la façade terminée (Studio Sherlock)

La façade à l'origine était colorée et le maître d'ouvrage a décidé de lui redonner son éclat à l'occasion des travaux (figures 22 et 23). Des études importantes de couleurs avec différents essais ont été réalisés afin de se rapprocher au mieux de l'aspect originel de la façade. La référence à la coupole intérieure est d'une grande importance dans cette restitution.

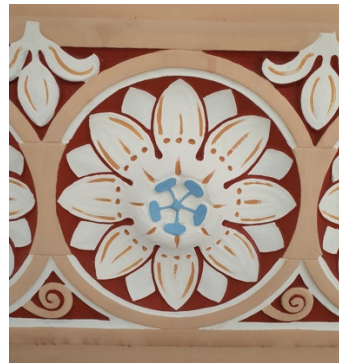
**FIGURE 23.** Détail de la façade après remise en peinture (Sherlock Patrimoine)
