Investigation in situ d'une méthode d'injection pour la réparation des fissures de chaussées semi-rigides

Samy Mezhoud¹, Pierre Clastres², Hacène Houari³

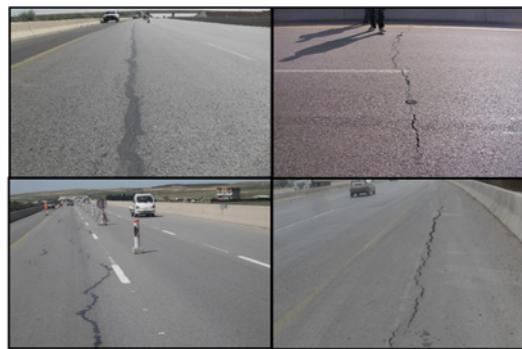
Figure 2. Exemple de dégradations constatées.

Depuis l'ouverture de l'autoroute à la circulation, plusieurs fissures se sont développées. La Figure.2 représente quelques cas typiques de dégradation constatés. On a observé l'apparition de fissures longitudinales dans les trois voies de circulation, des fissures longitudinales dans la bande d'arrêt d'urgence et quelques fissures transversales. Le Tableau 1 récapitule les dégradations constatées. La sévérité de la fissuration est classée conformément au manuel du FHWA [MIL 14]. Selon ces observations, il apparaît que les fissures longitudinales sont considérées comme le cas majeur des dégradations.

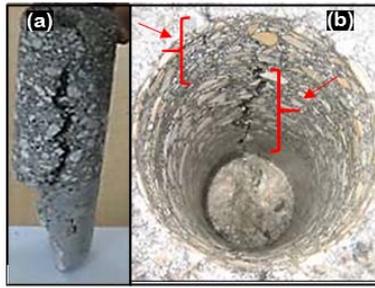
Figure 3. Carottage avant travaux d'injection.

Avant de procéder aux travaux d'injection, il y a lieu d'effectuer un carottage pour avoir plus d'information sur les conditions de fissuration, et surtout déterminer la profondeur et la sévérité des désordres à l'intérieur de la chaussée. Les observations montrent une fissuration qui traverse toute les couches de chaussée (Figure 3a). La majorité des carottes recueillies depuis les sites fissurés se brise pendant le carottage. Ceci concerne beaucoup plus la partie inférieure de la couche de base traitée (Figure 3b). De plus, la vérification du trou de carottage

confirme une couche de base traitée sévèrement fissurée ainsi que la présence d'une fissuration réfléctive combinée avec une fissuration descendante.

Cette étape de carottage démontre clairement la nécessité d'une méthode de maintenance qui devra sceller profondément les différentes couches de chaussée et surtout la partie inférieure de la couche de base traitée.

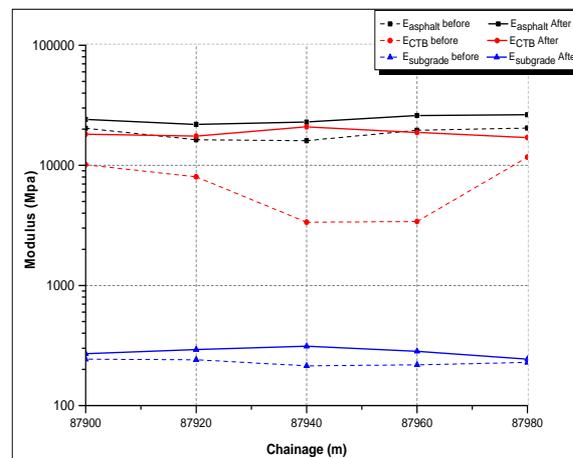
Figure 8. Module résilient des couches avant et après travaux d'injection.

Le tableau 4 donne la moyenne des mesures de l'indice structurel pour quatre sites réparés d'une longueur de 300 ml. Les résultats montrent une amélioration des indices après travaux d'injection. Ceci est une preuve de la réussite de la méthode d'injection. Par ailleurs, la Figure 8 présente les valeurs de calcul du module réversible des différentes couches pour le cas du site n°03, avant et après travaux de d'injection. Dans cette figure, on peut constater l'amélioration importante du module résilient de la couche traitée, surtout dans les zones fissurées. Pour la couche de roulement, l'amélioration est beaucoup plus due à la nouvelle couche de surface. Par contre, dans le cas du sol support, on constate une légère amélioration. Ceci peut être expliqué par une quantité de mortier qui a pénétré à l'intérieur du sol support. Cette observation confirme l'efficacité de la méthode pour limiter la perte de coulis à l'intérieur du sol support. Si la quantité de mortier utilisé est supérieure, on aura en effet une amélioration excessive du module résilient du sol support.

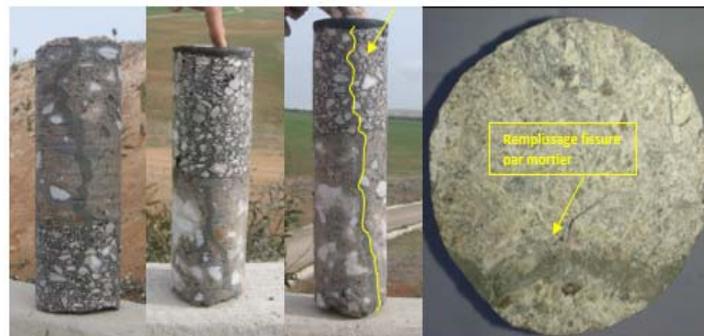
Figure 9. Carottage après injection

Après les travaux d'injection, un autre carottage a été exécuté afin de vérifier la situation à l'intérieur de la chaussée. Les résultats démontrent que toutes les carottes peuvent être extraites sur toute leur longueur. L'inspection visuelle des carottes montrent aussi les fissures parfaitement scellés dans leurs longueurs (Figure 9). Le coulis du mortier a pénétré à travers les fissures et a restauré l'intégrité de la chaussée. Ces constatations ont été confirmées par l'amélioration des performances mécaniques (voir § précédent).
