Utilisation de la colorimétrie pour le diagnostic post-incendie de pierres calcaires. Application au château de Chambord

Sarah Janvier-Badosa¹, Kévin Beck², Xavier Brunetaud³, Akos Török⁴, Muzahim Al-Mukhtar⁵

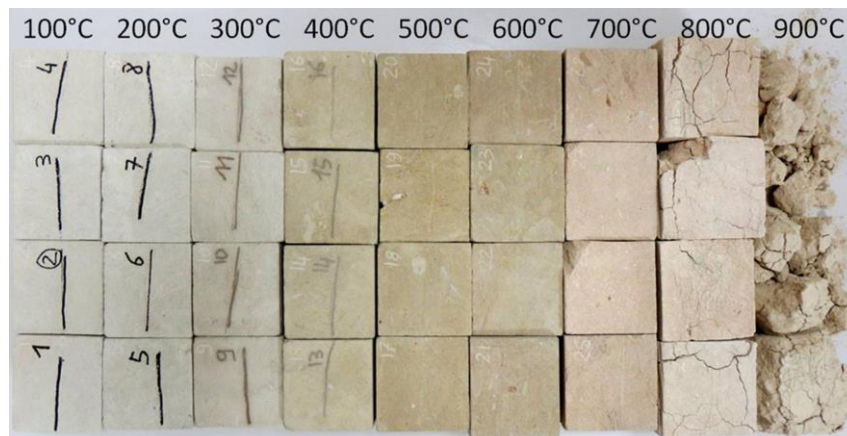
Figure 1. Couleur des échantillons après exposition à différentes températures.

On observe un changement progressif de la couleur de la pierre avec la température, notamment un changement significatif de couleur à partir de 400°C, lié à un brunissement global de la pierre. La coordonnée a^* augmente progressivement vers le rouge jusqu'à 800°C, et diminue fortement à 900°C. La coordonnée L^* diminue progressivement jusqu'à 600°C (brunissement), puis augmente à partir de 700°C (éclaircissement). Ce brunissement progressif a été suivi d'un changement brusque autour de 700°C, où la pierre est devenue plus rose et plus claire (Figure 1). Ce changement de couleur peut être expliqué par la transformation des grains de glauconite avec la température. Ils sont responsables de la couleur légèrement verdâtre typique du tuffeau. À partir de 400°C, les grains verts de glauconite deviennent orange, puis complètement brun à 900°C [TOR 05]. Autour de 700°C-800°C, la calcite commence à se décomposer en chaux, de couleur blanche, et la couleur rose devient alors dominante sur les échantillons. Une fois que toute la calcite est convertie en chaux vive, la pierre devient très sensible à l'humidité, et la réaction d'hydratation de la chaux vive provoque une fissuration importante de la pierre en quelques jours.

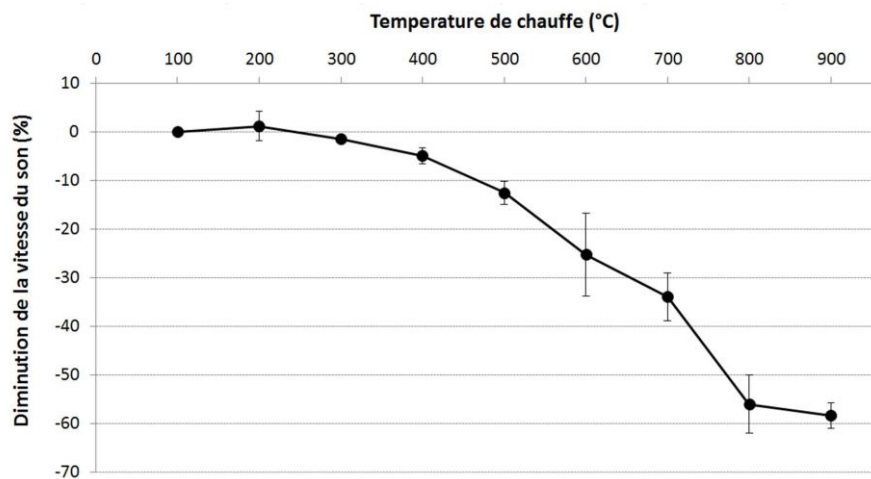
Figure 2. Modifications de la vitesse du son dans les échantillons de tuffeau en fonction de la température maximale appliquée.

Avant que les échantillons ne soient chauffés, les mesures de vitesse du son étaient cohérentes d'un échantillon à l'autre, avec une valeur d'environ 1640 m/s. Jusqu'à 300°C, la vitesse du son dans les échantillons ayant été chauffés est similaire à celle des échantillons de référence. Les mesures colorimétriques ont également été comparables jusqu'à 300°C. En revanche, à partir de 400°C, la vitesse du son diminue progressivement avec la température, montrant une dégradation progressive des propriétés élastiques du matériau avec une perte d'environ 60% à 800°C en raison de l'apparition de micro-fissures. À partir de 400°C, les données

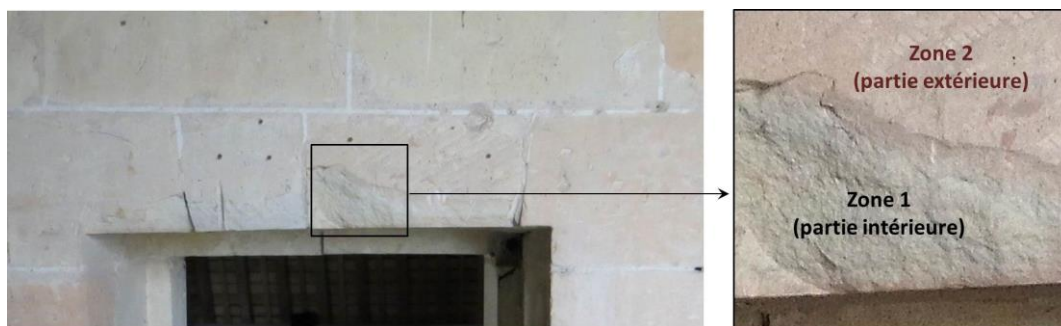
Les mesures ont été réalisées sur un mur intérieur dans les combles du canton attenant à la tour Henri V, où certaines pierres présentent un aspect rosâtre (Figure 3). Les mesures colorimétriques ont été effectuées sur une pierre présentant une cassure révélant ainsi l'intérieur de la pierre. Visuellement, on constate clairement une coloration rosâtre au niveau de la surface extérieure de la pierre (zone 2), et cette couleur reste globalement uniforme sur environ un centimètre de profondeur. Dans la partie interne de la pierre (zone 1), la couleur est blanchâtre et ressemble à la couleur normale de la pierre.

Figure 3. Zones soumises aux mesures colorimétriques, sur des pierres en tuffeau dans les combles incendiés du château de Chambord.

La clarté L* est à peu près la même (environ 77) pour les deux zones, mais la partie externe (zone 2) est légèrement plus foncée que la partie interne (zone 1) de cette pierre. La coordonnée a* est celle qui est la plus affectée entre la partie interne (environ -0,4) et la partie externe (environ 3,3), mettant en évidence l'aspect rosâtre de surface (figure 3). La coordonnée b*, est similaire entre les zones 1 et 2. En comparant les mesures de couleur faites *in situ* et celles faites en laboratoire, nous pouvons confirmer que c'est la coordonnée a* qui est la plus pertinente pour révéler la température atteinte lors d'un incendie dans le cas du tuffeau. À partir de ces mesures, nous estimons que cette pierre sur site, endommagée par le feu, a connu une montée en température allant jusqu'à 700°C, pour atteindre cette couleur rosâtre et une coordonnée a* proche de 3. À cette température, la vitesse du son devrait avoir diminué de près de 30%, montrant une détérioration des propriétés mécaniques de la pierre.

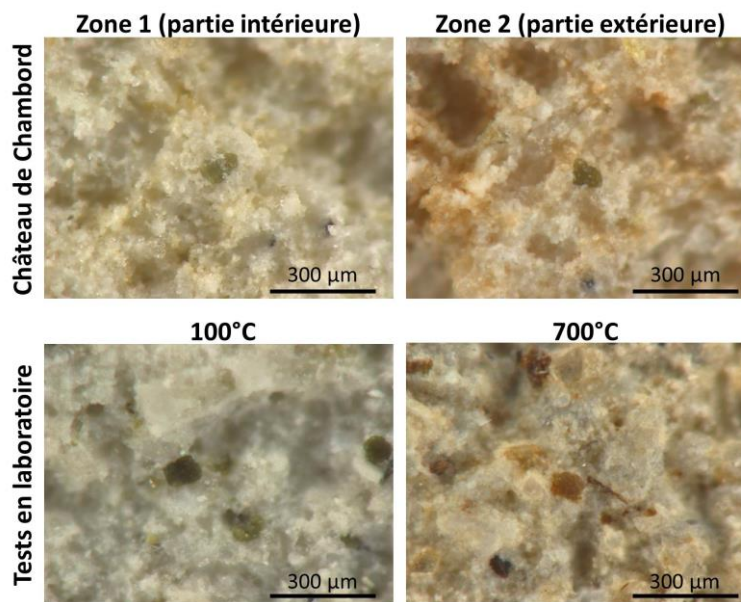
Des observations complémentaires par microscopie optique ont été réalisées pour confirmer le diagnostic colorimétrique de la température présumée atteinte (Figure 4). Deux échantillons ont été prélevés dans la zone 1 et zone 2 du château de Chambord, dans la partie endommagée par le feu (Figure 3). La zone 1 a été considérée comme saine et a été comparée à des échantillons de référence chauffés à 100°C au laboratoire. La zone 2 a été considérée comme ayant été chauffé à 700°C pendant l'incendie, et a été comparée aux échantillons chauffés à la même température en laboratoire. Les grains de glauconite sont un marqueur intéressant à observer dans le cas du tuffeau, car ils sont responsables du changement de couleur progressif du tuffeau à partir de 400°C [TOR 05]. Verts à 100°C, ils sont rouge-orangés à 700°C (Figure 4). Cependant, entre la zone 1 et zone 2, la couleur de la glauconite n'a pas changé et est encore verte dans la zone 2, qui était censé être chauffé à 700°C. Cela remet en question l'hypothèse d'une température de chauffe de 700°C et indique que ces pierres n'ont pas été chauffées à une température supérieure à 400°C lors de cet incendie, et que leurs propriétés n'ont pas été trop modifiées. L'origine de la couleur rose sur la surface de la pierre jusqu'à une profondeur d'un centimètre est cependant inconnue. Plusieurs hypothèses qui devront être contrôlées à leur tour peuvent être proposées : la consolidation ou le nettoyage par des traitements de surface, l'activité biologique (algues, lichens), des traces de colle, de peinture ou d'autres polluants. Les archives historiques consultées, du XIX^e au XX^e siècle, ne permettent malheureusement pas de fournir des réponses supplémentaires.

Figure 4. Photographies au microscope optique (x300) montrant la couleur de la glauconite contenue dans l'échantillon de tuffeau du château de Chambord (zones 1 et 2), en comparaison des échantillons de tuffeau exposés aux tests de montées en température à 100 et 700°C.
