Utilisation des pieux anti-glissements au traitement d'un glissement de terrain en Algérie

Bourdim S.M.A¹, Chekroun L.H², Benanane A¹, Bourdim A³.

RÉSUMÉ. L'utilisation de pieux à la stabilité des pentes a augmenté ces dernières années grâce au bon rapport performance/temps offert par cette technique. Dans ce contexte, nous présentons le cas d'un glissement de terrain survenu en mars 2014 sur l'autoroute d'Algérie, utilisant des pieux anti-glissement comme solution de traitement.

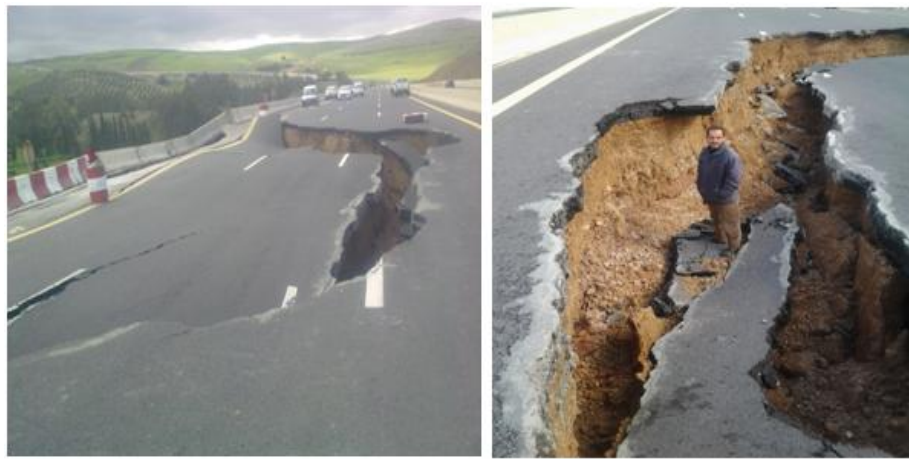
Dans cet article nous abordons le glissement de terrain qui s'est produit le 02 mars 2014 sur un tronçon de l'autoroute Est-Ouest se trouvant près de la ville de Tlemcen (Nord-Ouest de l'Algérie). En effet, la plateforme au niveau du PK52+040~PK52+093 a subi des déformations importantes, où l'aile arrière est déplacée verticalement de plus de 2m soit 3 à 4m horizontalement. Ainsi le côté gauche de la chaussée a été totalement interrompu à la circulation comme elle montre la photo.

Figure 1. Déformation du corps de chaussée.

Le déplacement vertical de la plate-forme objet de glissement est environ de 2m, sur une section en remblai. L'observation des carottages prélevés ont présenté une lithologie très variable, renfermant une grande teneur en galet dans les forages effectués. Selon l'ordre de destruction des sondages d'inclinomètre, le trou de sondage qui se trouve à coté de la rive de l'oued est le premier trou endommagé, et puis c'est le trou se trouvant près de la plate-forme qui est détruit, alors le glissement est causé par une traction de bas en haut. En outre, il n'y a aucun indice de déformation pour le trou qui se trouve sur côté droit du tracé. Notons aussi, l'affouillement dus aux eaux de l'oued sur le bord frontal du glissement a rapidement provoqué l'apparition du glissement.

La solution retenue pour le traitement, consiste à l'installation de 11 pieux anti-glissement en une seule rangée au niveau du bord du glissement afin de garantir la sécurité des usagers de l'autoroute, comme travaux d'urgence, ensuite la réalisation d'une rangée de 60 pieux sur le côté gauche du tronçon.

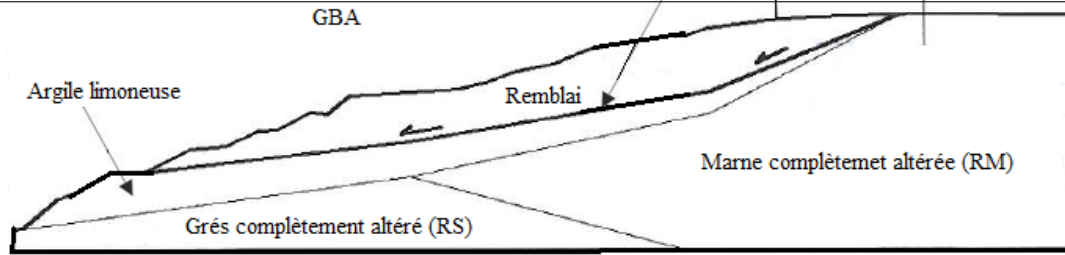
Le profil géotechnique du site tel que déterminé par les reconnaissances, 06 forages sur une profondeur totale de 127.4m, montre que la zone présente un profil en pente. Les couches de sols sont constituées d'un remblai d'assise de densité moyenne, suivi d'une couche d'argile limoneuse de couleur brunâtre à jaunâtre, répartie principalement dans le talweg gauche du tracé, le sol est homogène, intercalé d'un peu de galets et de sable, très plastiques, mais peu plastique localement surmontant une couche de grés complètement altérée répartie principalement en rive de l'oued, au pied de talus gauche et au pied de talus droit. Une couche de marne complètement altérée de couleur jaune verte de structure argileuse, intercalé de sable très plastique. La nappe est de profondeur variable de 13 à 24.5m et 13m dans les différents forages réalisés et une tendance à l'écoulement dans le sens du talus.

Figure 2. Profil géotechnique du site

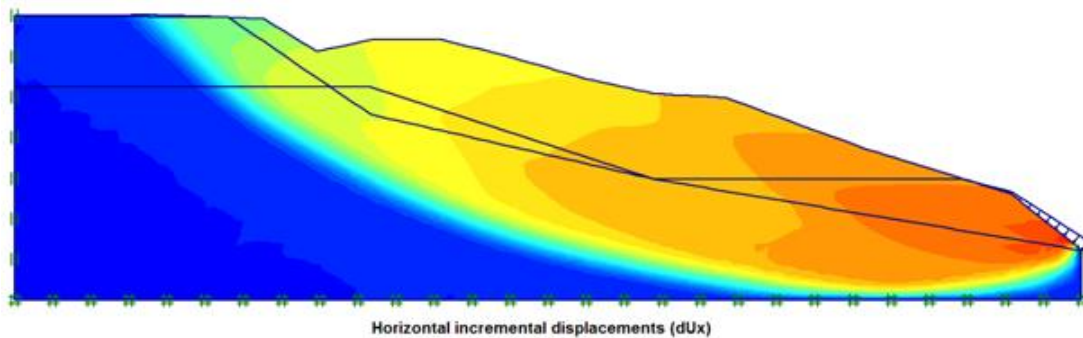
Un calcul statique de la stabilité du talus par le code de calcul Plaxis 2D [3] a montré que le cercle de glissement passe par le talus artificiel (voir figures 2 à 5). Ceci nous conduit à supposer que la cause principale du glissement, en plus des conditions géomorphologiques et géotechniques locales du site et la présence de la nappe, est le chargement en tête dû au trafic autoroutier, pouvant être négligé ou du moins mal pris dans le pré-dimensionnement.

Figure 3. Surface de glissement critique

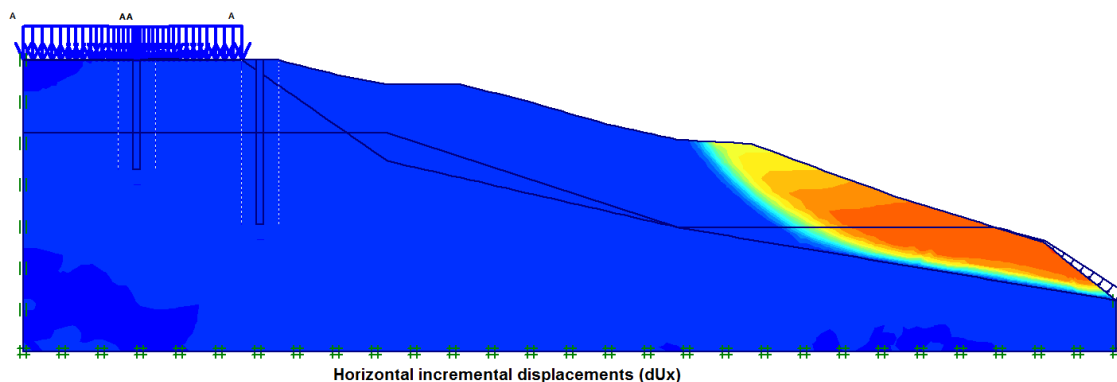
La figure 4 représente une analyse de la stabilité du glissement après l'introduction des deux rangées de pieux anti-glissements. Il est clair que le talus est plus stable par rapport à la configuration précédente avec une augmentation du coefficient de sécurité. Donc la chaussée est en état de sécurité.

Figure 4. Mécanisme de rupture et surface de glissement après introduction des pieux

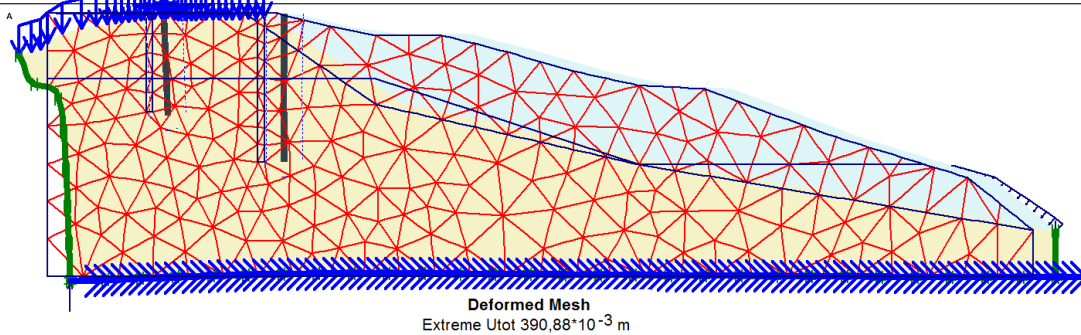
Figure 5. *Deformation de maillage*

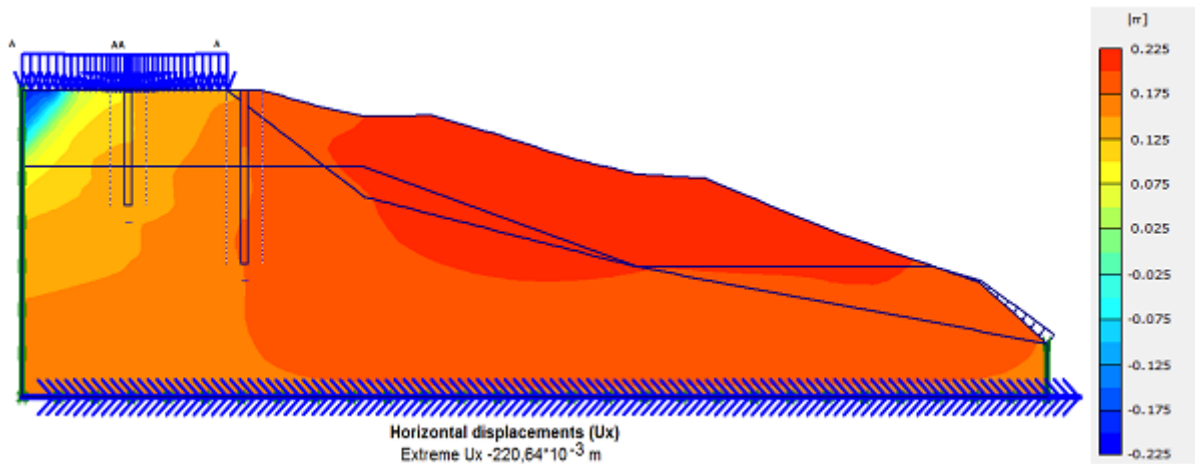
Nous donnons aussi la figure 6 qui représente la distribution des déplacements horizontaux dans le corps du talus.

Figure 6. *champs des déplacements horizontaux*
