Traitement d'un glissement de terrain par l'utilisation des pieux, cas pathologique en Algérie.

RÉSUMÉ. L'utilisation de pieux à la stabilité des pentes a augmenté ces dernières années grâce au bon rapport performance/temps offert par cette technique. Dans ce contexte, nous présentons le cas d'un glissement de terrain survenu en mars 2014 sur l'autoroute d'Algérie, utilisant des pieux anti-glissement comme solution de traitement.

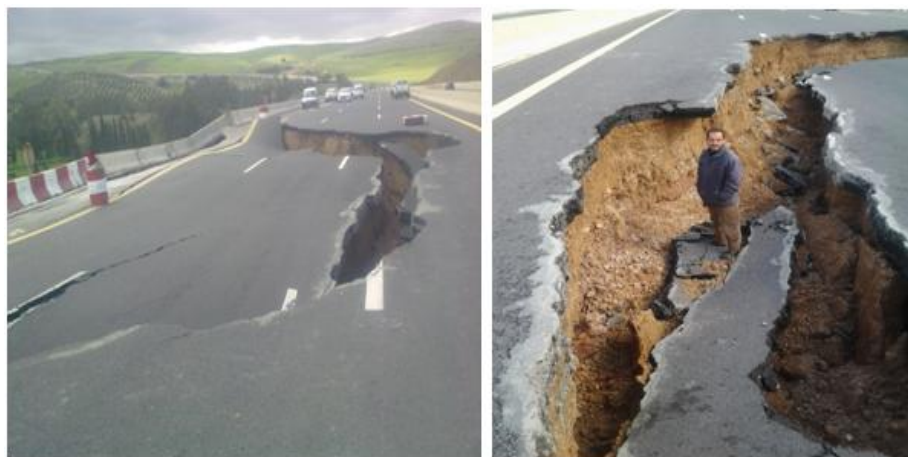
Dans cet article nous abordons le glissement de terrain qui s'est produit le 02 mars 2014 sur un tronçon de l'autoroute Est-Ouest se trouvant près de la ville de Tlemcen (Nord-Ouest de l'Algérie). En effet, la plateforme au niveau du PK52+040~PK52+093 a subi des déformations importantes, où l'aile arrière est déplacée verticalement de plus de 2m soit 3 à 4m horizontalement. Ainsi le côté gauche de la chaussée a été totalement interrompu à la circulation comme elle montre la photo.

Figure 1. Déformation du corps de chaussée.

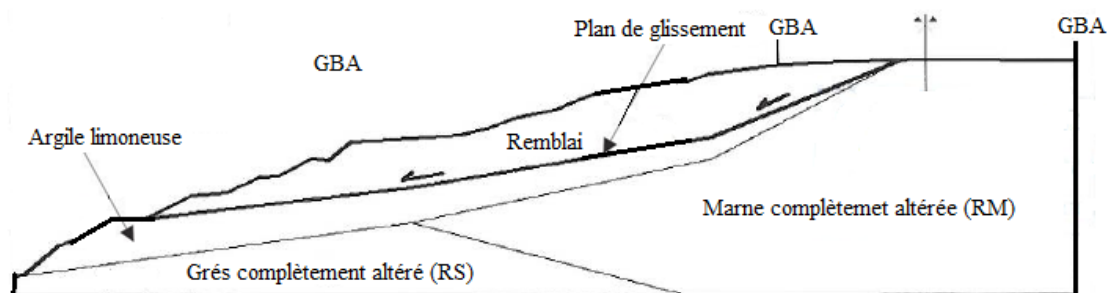
Le profil géotechnique du site tel que déterminé par les reconnaissances, 06 forages sur une profondeur totale de 127.4m, montre que la zone présente un profil en pente. Les couches de sols sont constituées d'un remblai d'assise de densité moyenne, suivi d'une couche d'argile limoneuse de couleur brunâtre à jaunâtre, répartie principalement dans le talweg gauche du tracé, le sol est homogène, intercalé d'un peu de galets et de sable, très plastiques, mais peu plastique localement surmontant une couche de grés complètement altérée répartie principalement en rive de l'oued, au pied de talus gauche et au pied de talus droit. Une couche de marne complètement altérée de couleur jaune verte de structure argileuse, intercalé de sable très plastique. La nappe est de profondeur variable de 13 à 24.5m et 13m dans les différents forages réalisés et une tendance à l'écoulement dans le sens du talus.

Figure 2. Profil géotechnique du site

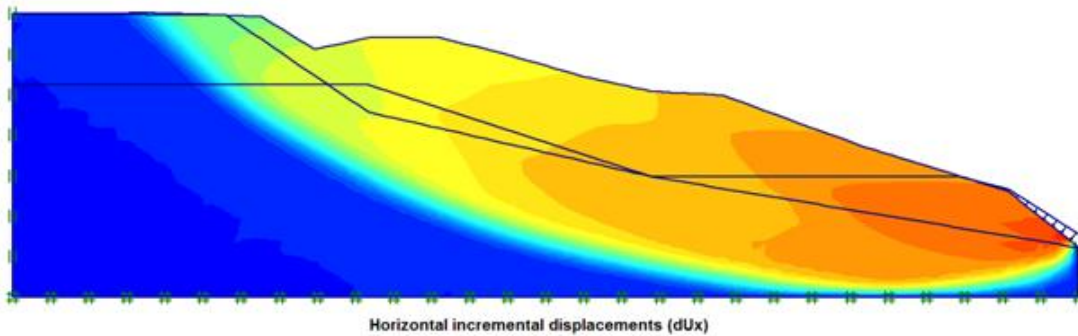
Un calcul statique de la stabilité du talus par le code de calcul Plaxis 2D, a montré que le cercle de glissement passe par le talus artificiel (voir figures 2 à 5). Ceci nous conduit à supposer que la cause principale du glissement, en plus des conditions géomorphologiques et géotechniques locales du site et la présence de la nappe, est le chargement en tête dû au trafic autoroutier, pouvant être négligé ou du moins mal pris dans le pré-dimensionnement.

Figure 3. Surface de glissement critique

La solution retenue pour le traitement, consiste à l'installation de 11 pieux anti-glissement en une seule rangée au niveau du bord du glissement afin de garantir la sécurité des usagers de l'autoroute, comme travaux d'urgence, ensuite la réalisation d'une rangée de 60 pieux sur le côté gauche du tronçon.

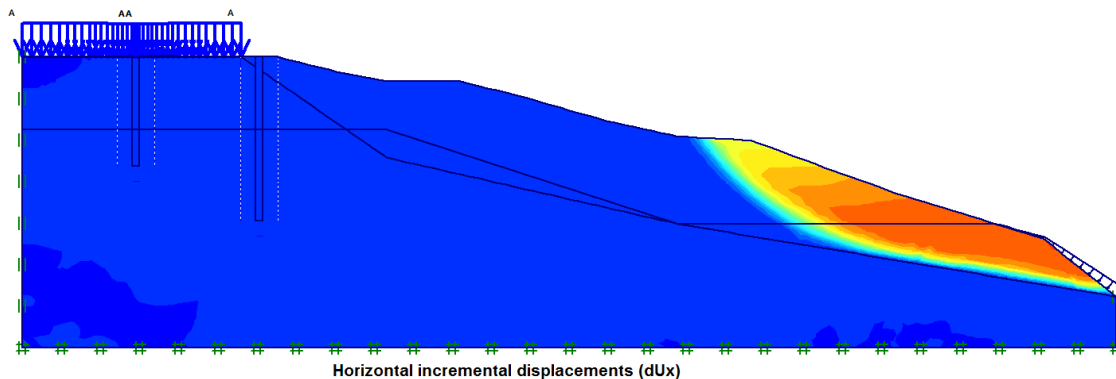
La figure 4 représente une analyse de la stabilité du glissement après l'introduction des deux rangées de pieux anti-glissements. Il est clair que le talus est plus stable par rapport à la configuration précédente avec une augmentation du coefficient de sécurité. Donc la chaussée est en état de sécurité.

Figure 4. Mécanisme de rupture et surface de glissement après introduction des pieux

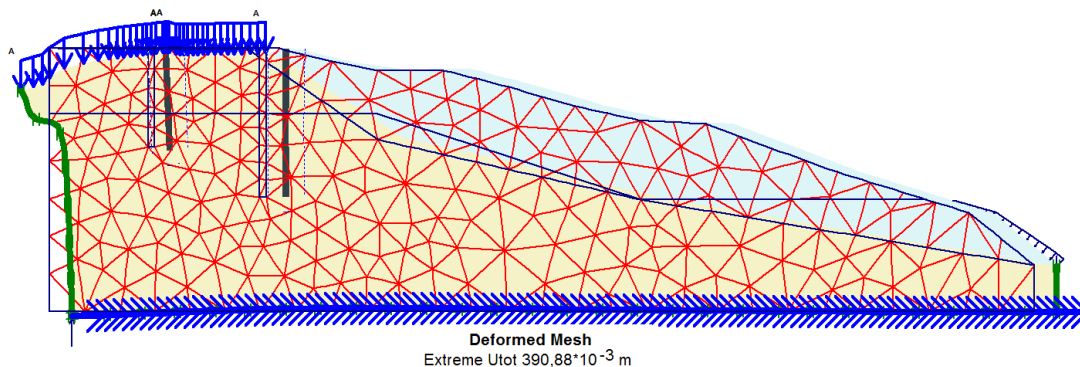
Figure 5. Déformation de maillage

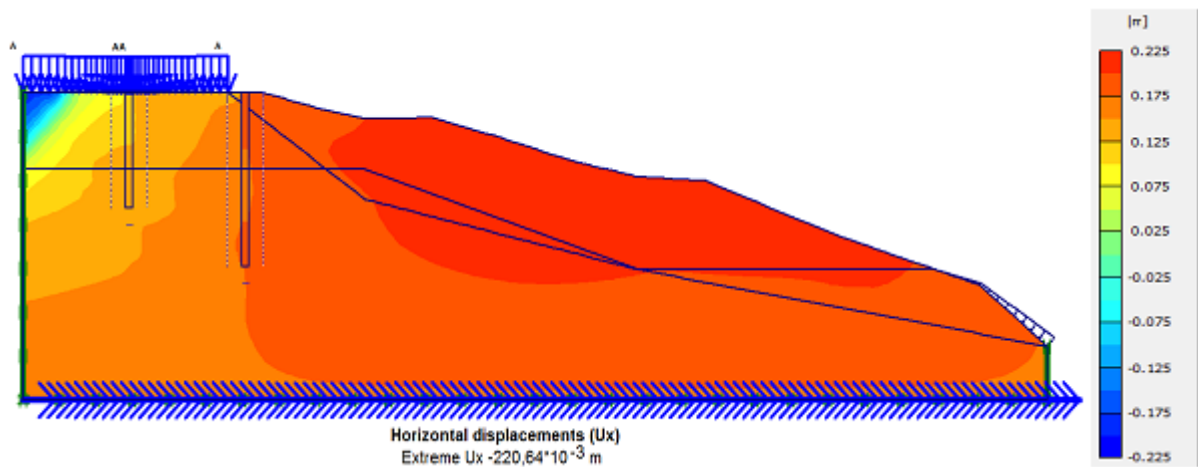
Nous donnons aussi la figure 6 qui représente la distribution des déplacements horizontaux dans le corps du talus.

Figure 6. champs des déplacements horizontaux
