Diagnostic d'un poteau en bois fissuré par scan3D et photogrammétrie

C.Gerbaud^{1,2}, R.Tautou¹, I.O.Pop^{1,3}, S.Yotte¹, S.Nicolas²

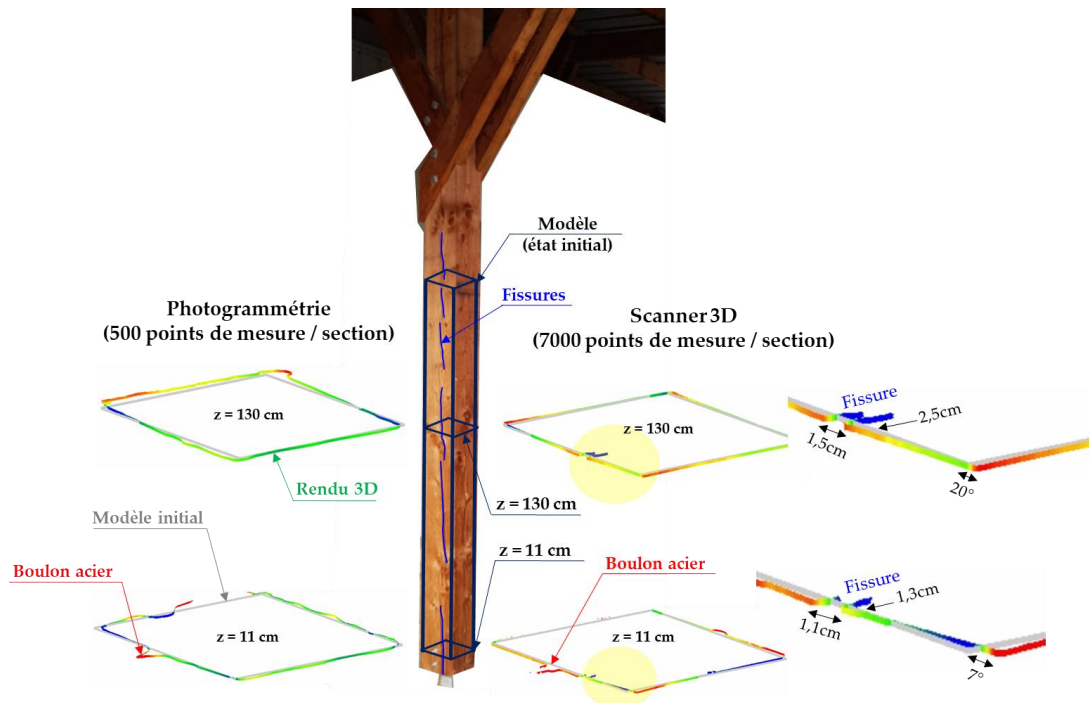
FIGURE 1. Superposition du modèle initial et du modèle réel : résultats de mesures des techniques et zooms sur fissures (l'échelle de couleur est reprise de l'historique de la figure 2)

initial. Cette comparaison permettra d'observer les différentes déformations de l'état actuel du poteau, mais aussi de pouvoir comparer les techniques entre elles. Comme illustré sur la Figure 1, l'analyse des désordres a été effectuée à des hauteurs de 11 cm et 130 cm par rapport à la base du poteau. Les résultats de ces relevés sont également représentés sur la Figure 1.

Sur le rendu 3D obtenu au scanner, il est possible d'observer la présence des fissures, ainsi qu'une déformation d'ensemble des sections et en l'occurrence du poteau. Sur les deux détails sur fissures présents sur la figure 1, une profondeur de fissure de 1,3 cm en pied de poteau et 2,5 cm à 130 cm de hauteur ont été relevées. Les ouvertures des fissures, sont quant à elles sensiblement égales, 1,1 cm et 1,5 cm, respectivement. L'angle de rotation des sections semble évoluer tout au long du poteau (de 7° à 20° sur la partie observée).

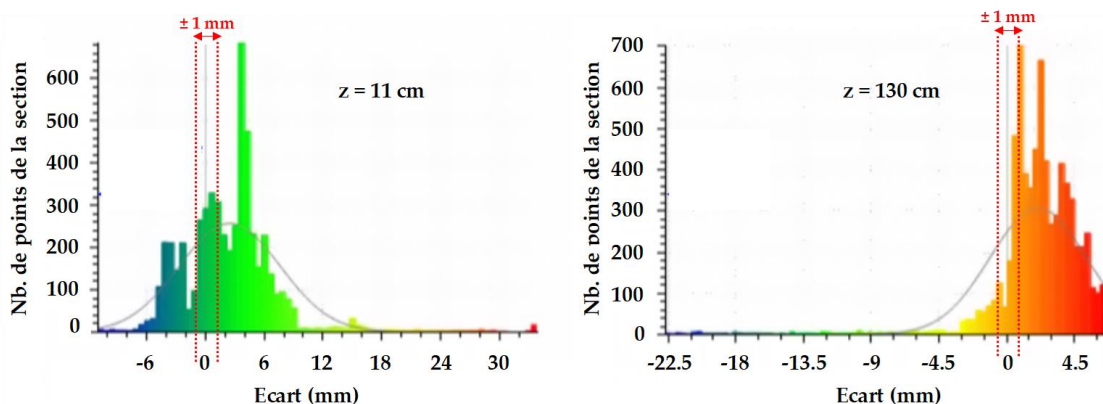
La Figure 2 présente des histogrammes montrant le nombre de points représentant les contours de deux sections en fonction de l'écart entre leur position actuelle et leur position dans le modèle initial. Il faut préciser que l'échelle de couleurs représentant l'amplitude de ces écarts est la même que celle utilisée sur la Figure 1. Ces résultats montrent que pour la section située à 11 cm de hauteur, 94% des points présentent un écart de plus d'1 mm par rapport à l'état supposé initial du poteau. Alors que pour la section située à 130 cm, 98% des points présentent un écart de plus d'1 mm par rapport à l'état initial. Cette analyse permet de définir des écarts seuils pour quantifier le degré d'endommagement de la section. Les résultats montrent une déformation du poteau plus prononcée au niveau de son sommet. De plus, cette analyse peut être révélatrice des phénomènes de retrait/gonflement pour un suivi à long terme du poteau.

FIGURE 2. Représentation de l'écart entre les mesures du scanner et le modèle
