Inspection Détaillée des tunnels Nouvelles Technologies – ID NT©

RESUME Le retour d'expérience de Setec Diadès et sa proximité avec les exploitants d'ouvrage, ont conduit au développement, d'une nouvelle technologie d'inspection en tunnel alliant matériel d'acquisition de dernière génération et méthode d'inspection traditionnelle. Le but est de garantir une inspection détaillée conforme à l'Instruction Technique pour la Surveillance et l'Entretien des Ouvrages d'Art en intégrant les contraintes d'exploitation des maîtres d'ouvrage. Pour cela, il s'agit d'utiliser l'acquisition photographique et thermographique comme un outil support et de le coupler aux compétences des inspecteurs d'ouvrages. Il est ainsi possible, non pas d'enlever tout impact sur l'exploitation, mais de le limiter au maximum tout en conservant une intervention cohérente avec les attentes des maîtres d'ouvrages et des recommandations en vigueur. Le principe général est une acquisition semi-automatisée de l'intrados de l'ouvrage, supervisée par des inspecteurs d'ouvrages expérimentés ayant la capacité de détecter des zones potentiellement pathologiques. De retour au bureau, un opérateur expérimenté réalisera une c

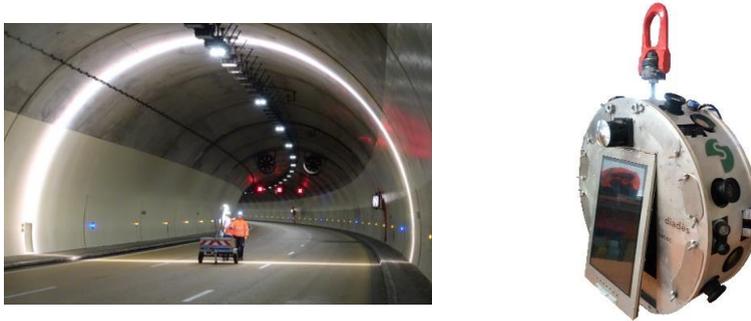
Le système développé et breveté par Diadès est constitué de différents capteurs combinés entre eux et regroupés dans un seul et même boîtier suspendu sur un système mobile à pousser manuelle ou tractable. Il rentre dans la catégorie des nouvelles technologies d'acquisitions qui ont fait l'objet d'une analyse comparative par le Centre d'Etudes des Tunnels (CETU) [Doreau-Malioche, J. et al., 2021].

- Des caméras et appareils photos de très haute précision dans le domaine visuel (1mm/pxl),
- Des caméras infrarouges,
- Des profilomètres et distancemètres (précision au cm),
- Des sondes de température / Humidité,
- Un Odomètre.

FIGURE 3. Dispositif d'acquisition ID NT en action et module de contrôle

Le dispositif possède un contrôle autonome de son positionnement afin d'effectuer des acquisitions toujours perpendiculaires aux parois latérales. Le déclenchement simultané de chaque acquisition est effectué de manière autonome en prenant en compte la distance au parement, le cône de visée de chaque appareil photo et la valeur d'avancement du système dans le tube.

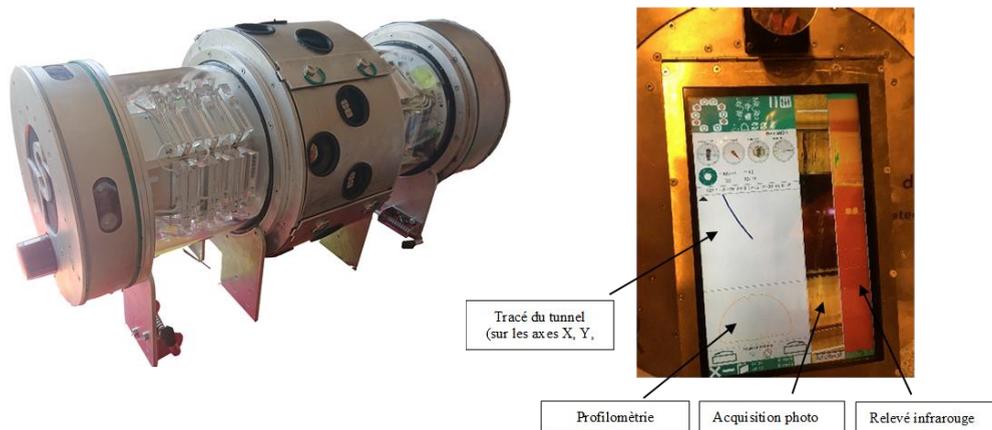
Une attention particulière a été portée au niveau du système d'éclairage. Un système d'éclairage continu a été privilégié afin de minimiser la gêne potentielle d'un éclairage de type « flash » pour les véhicules et opérateurs se trouvant à proximité du système.

FIGURE 4. Module d'éclairage et d'acquisition **FIGURE 5.** Ecran d'affichage des données d'acquisition en temps réel

Une interface a été développée afin de permettre le contrôle des données pendant l'acquisition. Cette interface permet également, grâce aux différents capteurs implémentés, la détection sur site de zones de désordres ou de doutes sur l'état de l'ouvrage, générant automatiquement une liste de réserves paramétrable et identifiable directement sur site par sondages au parement, en parallèle à

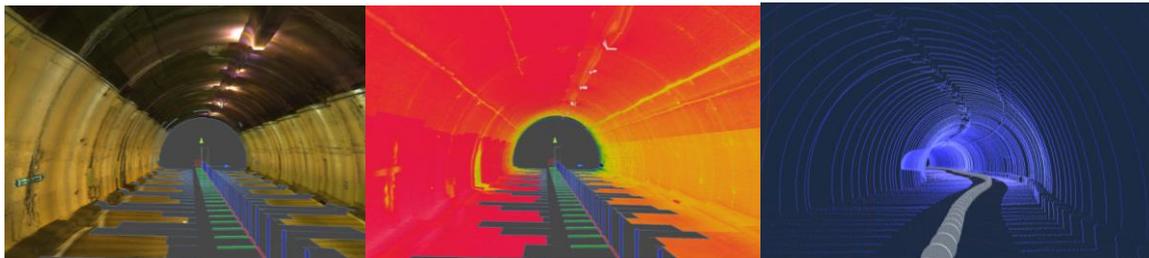
Ces appareils photographiques de haute définition permettent le contrôle de l'état de surface du parement dans le domaine visible. L'acquisition en qualité photo garantit notamment de détecter des fissures jusqu'à des ouvertures comprises entre 0,3 et 0,5 mm.

Ces caméras vont permettre l'acquisition thermographique de l'ensemble de l'intrados permettant ainsi de déceler de manière précise et en temps réel, l'étendue des différentes zones humides et venues d'eau mais également de pouvoir détecter par variation de température les éventuels décollements de revêtement tels que les écailles de béton projeté en formation.

Ce dernier va permettre le relevé profilométrique transversaux de la totalité du linéaire de l'ouvrage permettant ainsi de déceler les différents « hors » et « en » profil et la création du squelette tridimensionnel.

FIGURE 6/7/8. Acquisition photo HD / Acquisition infrarouge / Relevé profilométrique

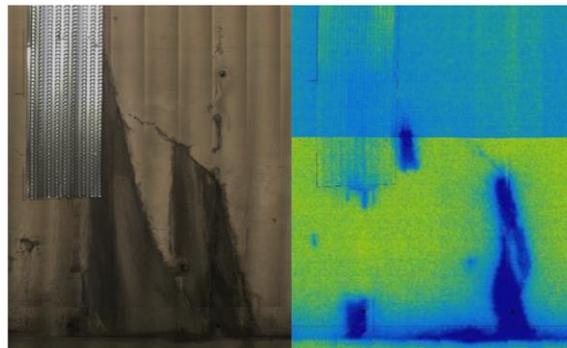
FIGURE 9. Localisation d’une fissure biaise depuis le relevé photographique et zonage précis de l’impact lié à l’eau au droit de cette zone

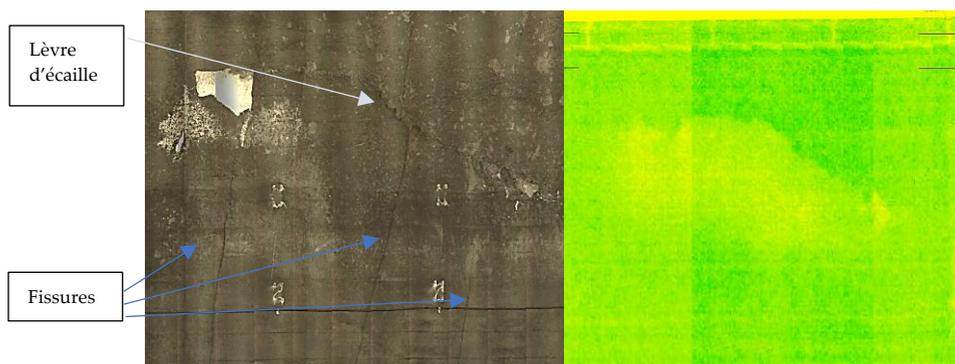
FIGURE 10. Localisation de multiples fissures et ce qui semble être une lèvre d’écaillage depuis le relevé photographique avec décoloration thermographique laissant supposer un défaut d’adhérence

Ainsi, le doute émis concernant la zone identifiée dans la figure 10 a pu être confirmé dans la continuité de l'acquisition en mettant en évidence un désordre structurel.

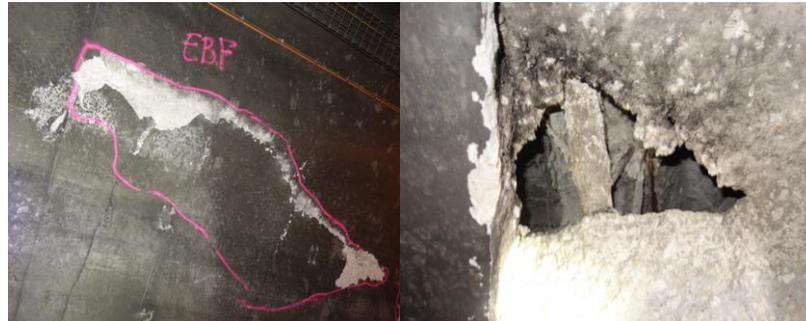
FIGURE 11. Auscultation au marteau mettant en évidence des écailles de béton en formation et un vide d'extrados

Ce procédé de levée de réserves réalisé par des inspecteurs expérimentés dans la continuité de l'acquisition photographique et thermographique a permis d'identifier un désordre pouvant présenter un risque pour les usagers et de mettre en place instantanément les mesures conservatoires adaptées.

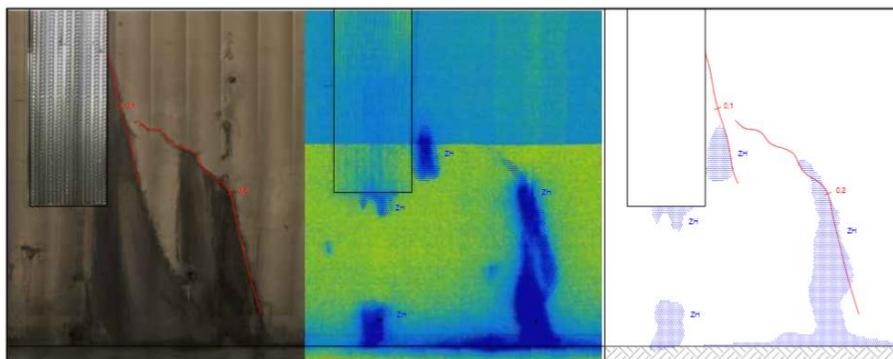
Une fois l'acquisition photographique, thermographique et les levées de réserves réalisées, l'opérateur NT peut au bureau, démarrer l'analyse de données et l'identification des désordres. Pour ce faire, il va utiliser les deux supports d'acquisition afin de corrélérer toutes les informations permettant de restituer une cartographie des désordres la plus précise possible. En reprenant la zone de désordres de la figure 9, on peut constater la complémentarité des différents supports permettant la production d'une cartographie conforme à l'ITSEOA.

FIGURE 12. Identification des différents désordres présents sur zone au moyen des supports photographiques et thermographiques – production de la cartographie conforme à l'ITSEOA

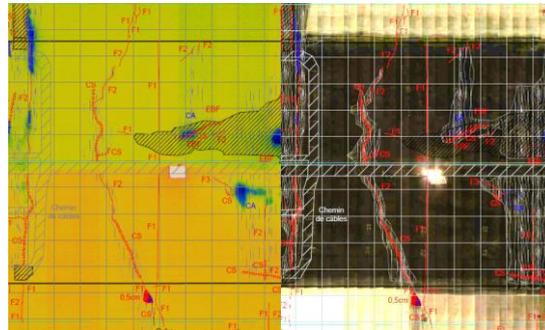
Les rendus cartographiques sont identiques à ceux produits dans le cadre d'une inspection détaillée traditionnelle. Il est également possible de produire les cartographies de désordres en intégrant soit le support photographique, soit le support thermographique.

FIGURE 13. Identification des différents désordres présents sur zone au moyen des supports photographiques et thermographiques – production de la cartographie conforme à l'ITSEOA
