PROJET B2M : RESISTANCE AU FEU DE MACONNERIES EN BRIQUES DE TERRE CRUE

RESUME Cette étude expérimentale, menée dans le cadre du projet B2M soutenu par l'ADEME, porte sur le comportement au feu de murs en maçonnerie de terre crue soumis à des sollicitations thermiques et mécaniques. Quatre types de briques ont été testés. Trois grandes séries d'essais ont été réalisées : des essais mécaniques en compression sur demi-briques et couples de demi-briques jusqu'à 600 °C ; un essai comparatif de résistance au feu sur quatre voiles de 1,40 m × 1,40 m et deux essais de résistance au feu sur des murs porteurs en briques moulées et extrudées. Les résultats ont montré un bon comportement mécanique des briques jusqu'à 600 °C. Les quatre voiles ont satisfait aux critères EI (étanchéité et isolation thermique) pendant deux heures. Les deux murs testés sous chargement ont satisfait aux critères de résistance mécanique, d'étanchéité et d'isolation thermique, obtenant ainsi le classement REI 120. Un phénomène de délaminage partiel a été observé sur l'une des briques après 20 minutes. Les mesures de température ont révélé un gradient thermique marqué dans les briques. Les déformations hors plan sont

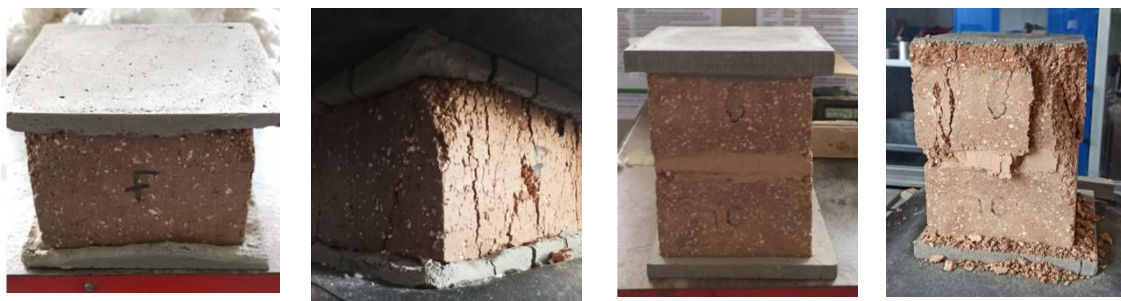
FIGURE 2. exemples d'éprouvettes destinées aux essais de caractérisation mécanique à haute température. De gauche à droite : demi-brique avant essai, demi-brique après essai à 300 °C, doublet avant essai, doublet après essai à 300 °C

Le programme des essais de caractérisation mécanique des briques et des doublets à haute température est présenté dans le tableau 2. Les essais ont été réalisés sur des demi-briques et des doublets de demi-briques (2 demi-briques assemblées avec du mortier). Des photographies d'exemples d'éprouvettes sont présentées dans la figure 2.

Les éprouvettes ont été chauffées à des températures cibles de 150 °C, 300 °C et 600 °C à l'aide d'un four électrique, selon une rampe de température lente de 2 °C/min. Ce faible taux de chauffage a été choisi afin d'assurer une homogénéité thermique maximale au sein des éprouvettes et de limiter les gradients thermiques pouvant engendrer des contraintes mécaniques.

Les éprouvettes chauffées à 150 °C et 300 °C ont été testées à chaud, après avoir atteint la température cible et après un palier thermique de 2 heures. En revanche, celles chauffées à 600 °C ont été testées à froid, après un palier de 2 heures suivi d'un refroidissement lent à l'intérieur du four. Cette procédure a été adoptée afin de garantir la sécurité des opérateurs lors de la manipulation des éprouvettes à haute température.

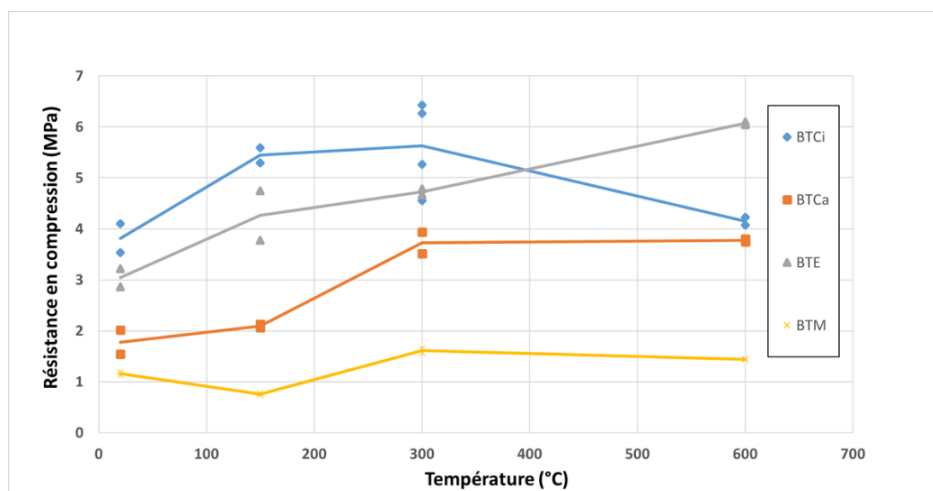
FIGURE 3. Résistances en compression moyennes déterminées sur les demi-briques en fonction des températures d'exposition des éprouvettes

Les figures 3 et 4 présentent respectivement l'évolution des résistances à la compression en fonction de la température d'exposition, mesurées sur des demi-briques et sur des assemblages de deux demi-briques.

À température ambiante (20 °C), les quatre types de briques testés affichent des résistances à la compression comprises entre 1 et 4 MPa. Les résultats montrent des tendances distinctes selon la température d'exposition, ce qui indique que l'effet thermique sur la résistance mécanique dépend de la nature des terres utilisées ainsi que des procédés de fabrication. Il est toutefois notable que, pour l'ensemble des échantillons, les résistances mesurées à 600 °C sont égales ou supérieures à celles obtenues à 20 °C.

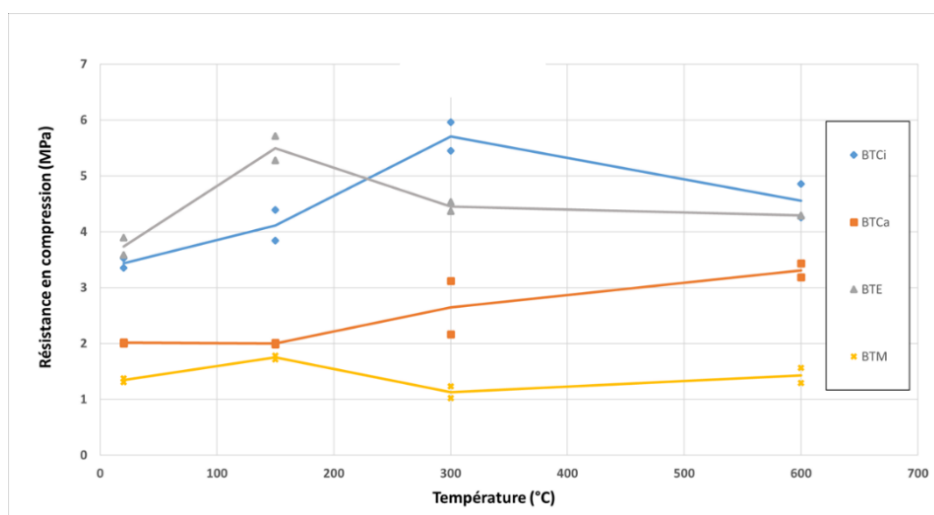
FIGURE 4. Résistances en compression moyennes déterminées sur les doublets de demi-briques en fonction des températures d'exposition des éprouvettes

L'analyse des essais réalisés sur les doublets confirme ces observations, avec des évolutions générales similaires à celles observées sur les demi-briques.

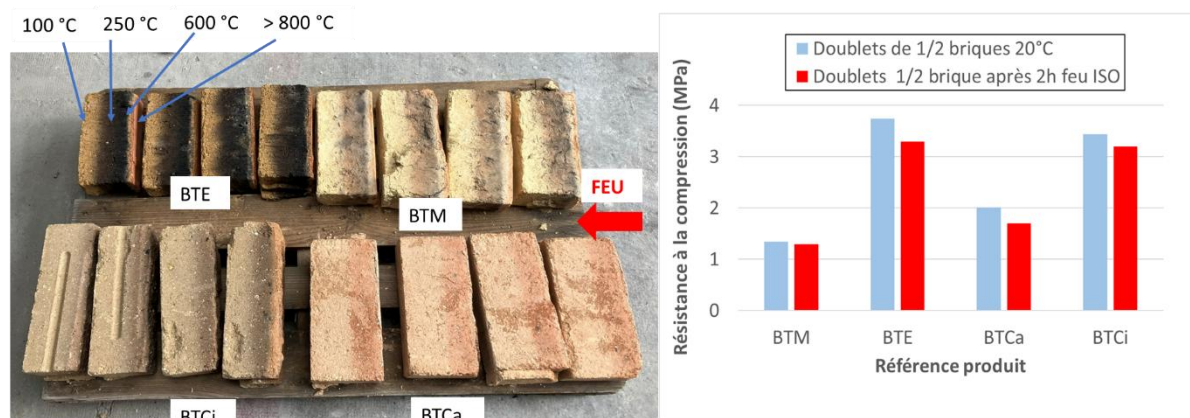
FIGURE 5. À gauche : briques extraites des quatre murets après exposition à la courbe de température normalisée ISO 834-1 pendant deux heures. À droite : résistances à la compression mesurées sur demi-briques à température ambiante et après exposition à la courbe thermique.

La figure 5 (à gauche) présente des photographies de briques extraites des quatre murets ayant été exposés à la courbe de température normalisée ISO 834-1 pendant deux heures. Les températures maximales atteintes en fonction de la profondeur sont indiquées de manière approximative. Des colorations noires et grises sont visibles sur certaines briques, en particulier sur la brique extrudée (BTE). Ces teintes sont attribuées à la carbonisation des matières organiques (fibres végétales, etc.) incorporées dans la terre crue. Par ailleurs, la surface exposée au feu présente une coloration rosée, indiquant la transformation de la terre crue en terre cuite sous l'effet de la température élevée.

La figure (à droite) compare les résistances résiduelles à la compression mesurées sur des demi-briques après exposition à la courbe ISO 834-1 pendant deux heures, avec celles obtenues sur des demi-briques non exposées. Les résultats montrent une légère diminution des résistances après exposition, mais les valeurs restent proches, suggérant une bonne tenue mécanique des matériaux après sollicitation thermique.

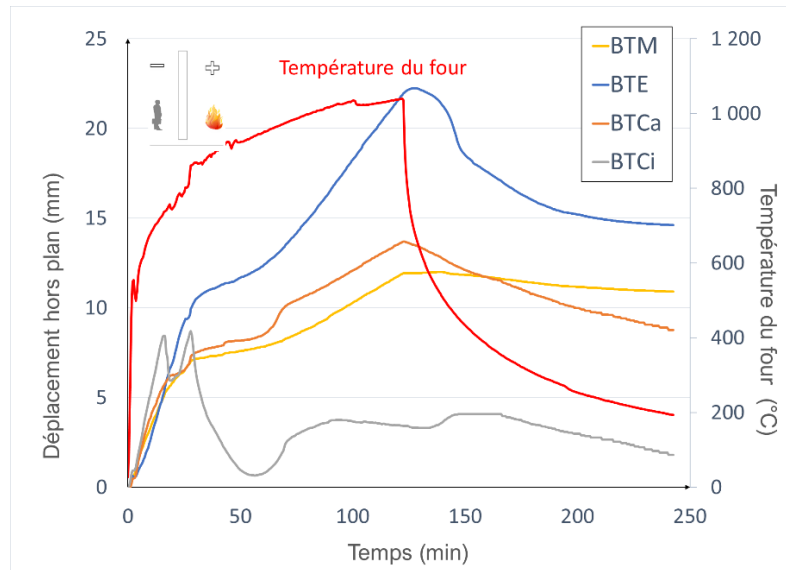
FIGURE 7. Déplacements hors plan en fonction du temps déterminées sur les 4 murets durant les phases de chauffage et de refroidissement.

Ces résultats ont été complétés par les mesures de déplacement hors plan, qui varient également selon la nature des briques (figure 7). Tous les murets ont présenté un déplacement hors plan modéré orienté vers la source de chaleur. Le muret en briques BTE a montré un déplacement maximal de 22 mm au centre, tandis que les murets en briques BTCa et BTM ont atteint respectivement 13 mm et 12 mm. Le muret en briques BTCi a présenté une évolution rapide du déplacement durant les 20 premières minutes, jusqu'au moment de l'observation du délaminage. Au-delà de cette période, la courbe de déplacement est restée à un niveau relativement bas.

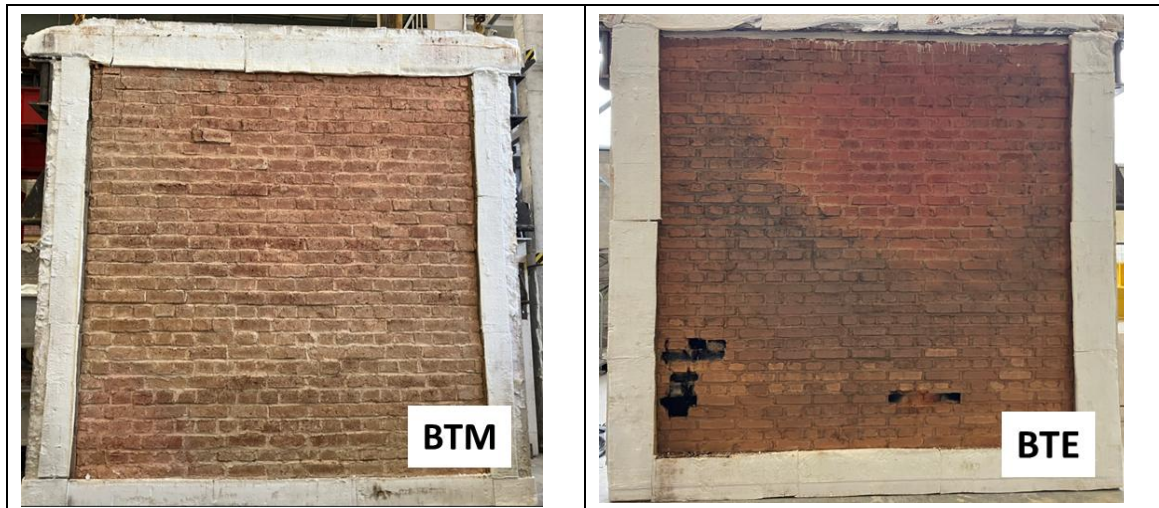
FIGURE 10. Photographies des faces exposées au feu des murs en briques BTM (à gauche) et BTE (à droite), après deux heures d'exposition à la courbe de température normalisée ISO 834-1, suivies de la phase de refroidissement et du chargement mécanique jusqu'à rupture.

Au cours de l'essai, des fissures verticales peu nombreuses ont été observées, phénomène courant dans les maçonneries soumises à des sollicitations thermiques. Ces fissures ont également pu être détectées à l'aide de la caméra thermique orientée vers la face non exposée. La figure 10 présente des photographies des faces exposées au feu des deux murs, prises après l'exposition thermique et le chargement jusqu'à rupture. Aucune dégradation significative n'a été observée sur les parements. La figure 11 présente les courbes de température en fonction du temps, mesurées dans les briques du mur BTM à différentes profondeurs (15, 30, 50, 75, 100, milieu et 200 mm). Les styles de courbes permettent de distinguer les mesures effectuées dans les briques montées en panneresse, en boutisse, ainsi que dans le mortier.

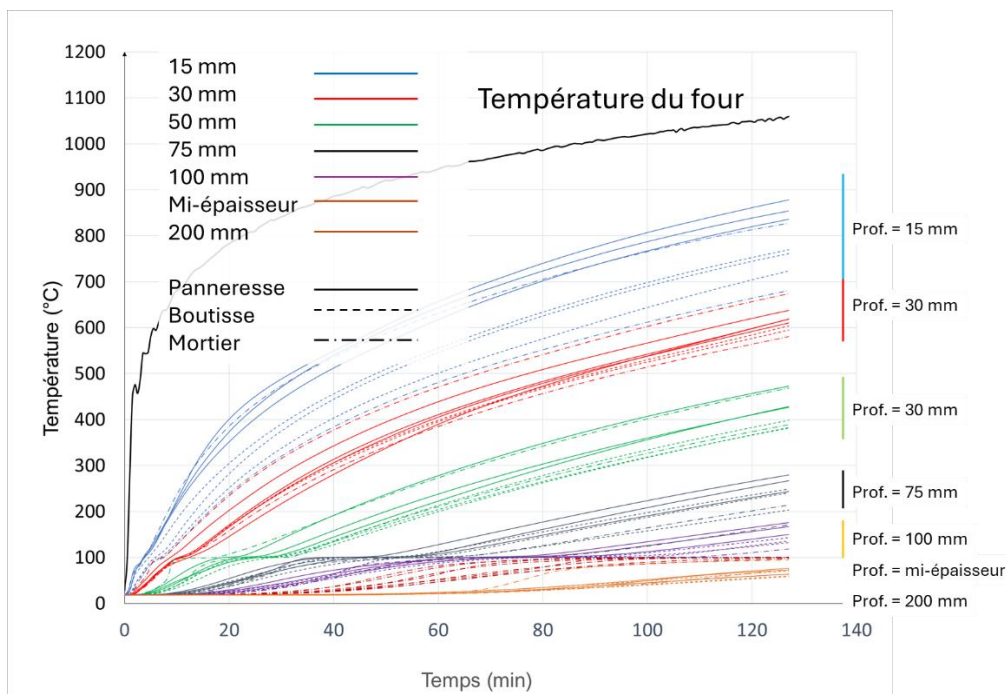
FIGURE 11. Courbes de température en fonction du temps mesurées dans les briques BTM à différentes profondeurs (15, 30, 50, 75, 100, milieu et 200 mm). Les styles de courbes permettent de distinguer les mesures effectuées dans les briques montées en panneresse, en boutisse et dans le mortier.

Après deux heures d'exposition, les températures relevées varient de 860 °C à 15 mm à 50 °C à 200 mm, illustrant le fort gradient thermique au sein de la brique. Les températures mesurées à la profondeur de 15 mm présentent la plus forte dispersion. Ce phénomène, fréquemment observé lors des essais de résistance au feu, est principalement lié à l'incertitude sur la position exacte des thermocouples dans la zone où le gradient thermique est le plus élevé. L'analyse des courbes entre 15 mm et 75 mm montre que les températures dans les briques BTM orientées en panneresse sont généralement légèrement plus élevées que celles observées dans les briques en boutisse et dans le mortier. Aux profondeurs les plus importantes, notamment au-delà de 100 mm, nous observons des plateaux thermiques autour de 100 °C, caractéristiques de la vaporisation de l'eau contenue dans les matériaux. La plupart des mesures effectuées au-delà de 100 mm indiquent que la température de 100 °C est atteinte après environ une heure, puis se maintient jusqu'à la fin de la phase de chauffage, soit deux heures.

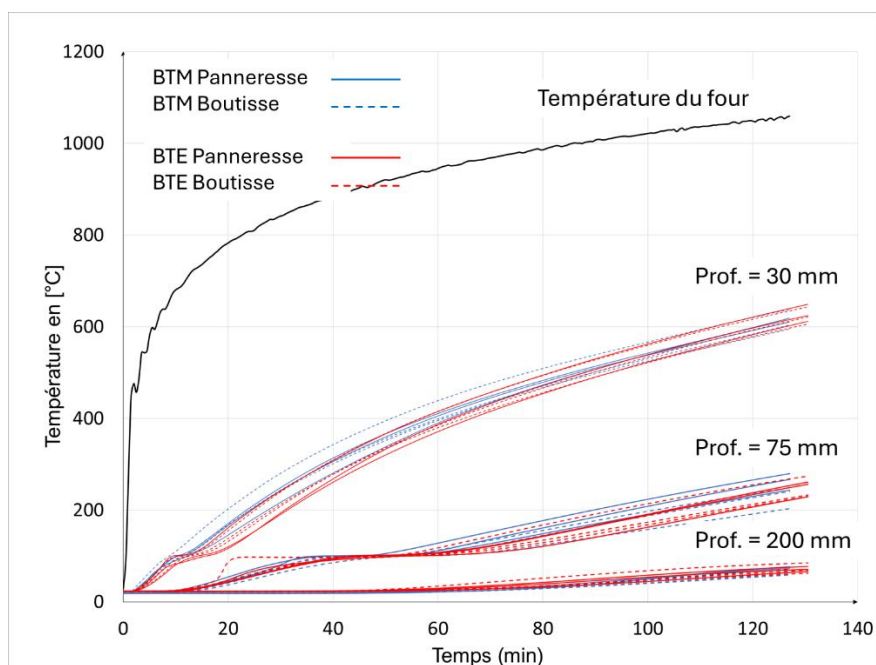
FIGURE 12. Courbes de température en fonction du temps mesurées dans les briques BTM et BTE à deux profondeurs (30, 75 et 200 mm). Les styles de courbes permettent de distinguer les mesures effectuées dans les briques montées en panneresse et en boutisse.

La figure 12 permet de comparer les courbes de température en fonction du temps, mesurées dans les briques des murs BTM et BTE à 3 profondeurs (30 mm, 75 mm et 200 mm). Les styles de courbes permettent de distinguer les mesures effectuées dans les briques montées en panneresse et en boutisse. L'analyse montre que, contrairement aux observations réalisées sur le mur BTM, les températures relevées dans les briques du mur BTE ne permettent pas de conclure à une différence significative entre les températures mesurées dans les briques en panneresse et en boutisse. De même, le graphique ne permet pas de conclure à une différence significative de températures mesurées dans les briques du mur BTE et du mur BTM.

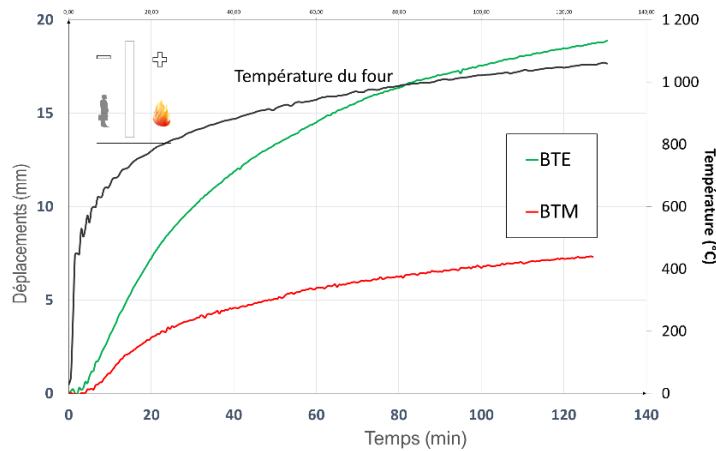
FIGURE 13. Déplacements hors plan mesurés au centre des murs en briques BTM et BTE pendant l'exposition à la courbe de température normalisée ISO 834-1 sur une durée de deux heures. Le mur se déforme en direction du feu.

La figure 13 présente les déplacements hors plan mesurés au centre des murs en briques BTM et BTE pendant l'exposition à la courbe de température normalisée ISO 834-1. Dans les deux cas, le mur se déforme de façon modérée en direction du feu. Comme observé lors des essais sur les quatre autres murs présentés dans le paragraphe précédent, le mur BTE présente un déplacement plus important que le mur BTM, avec des valeurs respectives de 19 mm et 7 mm.
