Caractérisation du collage béton-béton par essais push-out

A. Koaik ⁽¹⁾, I. Alachek ⁽²⁾, N. Reboul ⁽³⁾, S. Bel ⁽⁴⁾, B. Jurkiewicz ⁽⁵⁾

RÉSUMÉ. Nous présentons des résultats d'essais push-out de collage béton-béton par adhésif époxydique, dans les conditions ambiantes ou après vieillissement accéléré. Les résultats montrent l'influence des différents paramètres étudiés, en particulier le type de béton, le type d'adhésif, la longueur de collage ou le type de vieillissement accéléré. Sans vieillissement, le mode de ruine est systématiquement cohésif dans le béton. De plus, la contrainte de cisaillement moyenne à rupture τ_u augmente avec la résistance du béton mais, dans certaines conditions, varie peu avec la longueur de collage ou la hauteur libre. Le vieillissement accéléré, quel que soit son protocole, modifie systématiquement le mode de ruine qui devient mixte : adhésif et cohésif dans la colle. Les chutes de performances enregistrées varient en fonction du protocole et des substrats. Par exemple, les cycles gel / dégel semblent les moins agressifs pour la connexion alors que les chutes de τ_u sont les plus importantes pour les températures élevées : ceci est en lien direct avec

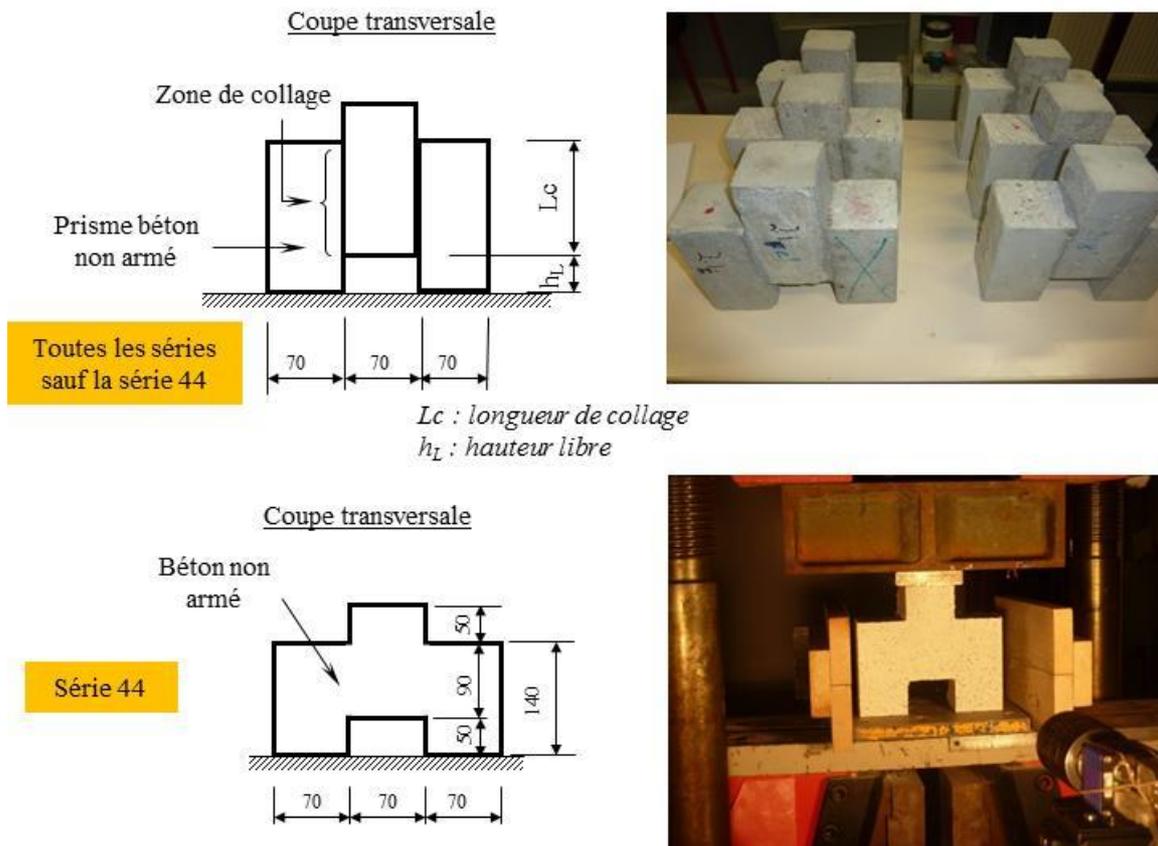
Figure 1. Géométrie des corps d'épreuve push-out

Pour chaque série sauf la série 44, chaque corps d'épreuve est constitué de 3 prismes en béton assemblés par collage, de section transversale $7 \times 7 \text{ cm}^2$ et de longueur variant entre 14 et 28 cm selon les séries (figure 1). En l'absence de norme, la géométrie est inspirée des essais push-out dans le cas de la connexion acier-béton [EUR 05] et adaptée de telle sorte à avoir un volume de prisme en béton suffisant pour être représentatif et compatible avec la dimension du plus gros granulats (ici environ 10 mm). De plus, la hauteur libre (voir figure 1) a été choisie inférieure à 50 mm conformément aux résultats de [MEA 12] de telle sorte à limiter les effets parasites dus au frottement entre les prismes en béton et le plateau de la presse. Les prismes ont été obtenus par bétonnage dans des moules métalliques standards $7 \times 7 \times 28 \text{ cm}^3$ puis découpés selon les besoins. Cette méthode permet de limiter les défauts de rectitude entre les faces collées et les faces d'appui.

Dans le cas de la série 44, aucun collage n'est utilisé et chaque éprouvette est bétonnée en une seule fois (dans des moules fabriqués spécialement) de telle sorte que sa géométrie soit la même que celle des éprouvettes collées de la série 42 (voir figure 1).

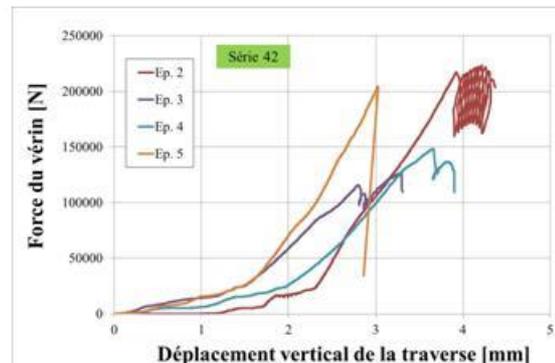
Figure 2. Exemple d'essais de traction d'adhésif

Le comportement des deux adhésifs utilisés est élastique (légèrement non linéaire) jusqu'à rupture. La contrainte moyenne à rupture de l'adhésif sans solvant (T2) atteint 23,1 ± 1,6 MPa contre 15,6 ± 2,0 MPa pour l'adhésif avec solvant (T1) mais cet adhésif « écologique » est beaucoup plus souple : son module élastique tangent est environ 3 fois plus faible que celui de l'adhésif T1.

Les essais push-out sont pilotés en déplacement avec une vitesse de déplacement de la traverse de 2 mm / mn. Lors des essais, seuls la force appliquée et le déplacement de la traverse sont enregistrés. La charge augmente de façon monotone croissante jusqu'à la rupture qui se produit de façon brutale. La figure 2 illustre le comportement observé.

Les essais sont conduits de façon identique à ceux décrits en 3.1.2. On observe que les protocoles de vieillissement accéléré induisent un comportement analogue aux cas non vieilli (voir figure 2) mais modifient les faciès / modes de ruine et les performances mécaniques mais ces modifications dépendent du protocole.

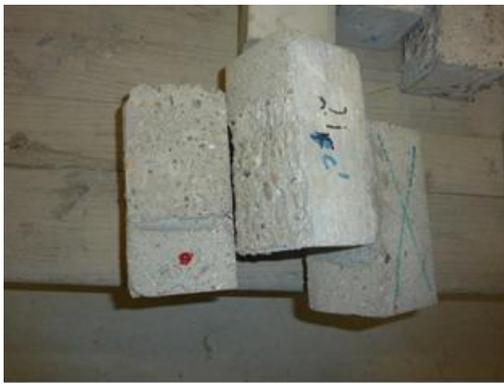
Mode de ruine cohésif dans le béton
(série 21 par exemple)

Figure 3. Faciès de ruine sans vieillissement

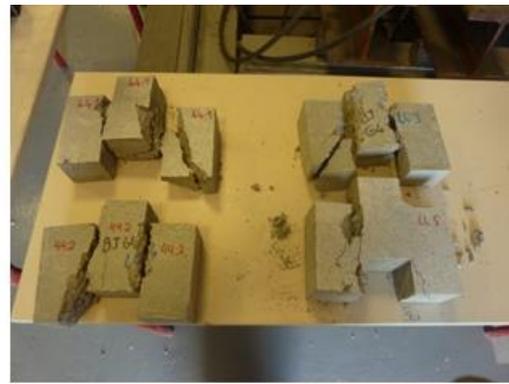
Mode de ruine : cisaillement du béton
(série 44)

Par ailleurs, la comparaison des séries 42 et 44 montre que la présence d'un joint d'adhésif ne constitue pas un point de faiblesse (par rapport à une continuité de béton) puisque le mode de ruine est quasiment inchangé et τ_u n'est pas plus faible (figure 3).

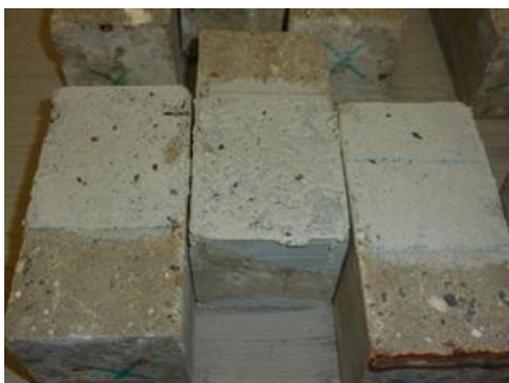
Mode de ruine cohésif dans la colle
(série V21)

Figure 4. Faciès de ruine après vieillissement

Dans le cas de P0 (7 semaines à 45 °C), en comparant V21nv/V21v, V31nv/V31v et 53/V53, on constate que le vieillissement imposé modifie systématiquement le mode de ruine et ce, quels que soient l'adhésif ou le type de béton (figure 4) : il passe d'un mode cohésif dans le béton à mode mixte adhésif / cohésif dans la colle pour l'époxy avec solvant (T1) et à un mode cohésif dans la colle pour l'époxy sans solvant (T2). Pour C1, les τ_u sont réduites à peu près dans les mêmes proportions que celles observées lors des essais de traction sur adhésif : la chute des performances des adhésifs est donc la cause principale des chutes de performances du collage dans les essais push-out. Pour le béton fibré (C4), on n'observe pas de diminution : on peut faire l'hypothèse que l'augmentation des performances du béton vieilli compense la perte de résistance de l'adhésif vieilli. Cette assertion devra être vérifiée expérimentalement.

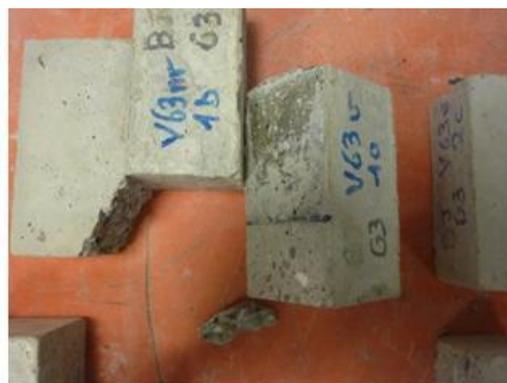
Mode de ruine mixte adhésif et cohésif dans la colle
(série V63v)

Dans le cas de P3 (4 j. à 35 °C, 2 j. à -20 °C et 1 j. à 70 °C), la série V63v présente un comportement semblable à la série V63nv mais, là encore, la contrainte moyenne à rupture est de 11,2 MPa soit 16 % plus faible (l'écart est donc nettement plus faible que dans le cas de la série V62) et le mode de ruine devient un mode mixte cohésif dans la colle et adhésif (figure 4). Les caractéristiques du béton vieilli sont ici aussi nettement plus élevées que celles du béton non vieilli, la résistance en traction de l'adhésif vieilli est un peu plus faible que celle de l'adhésif non vieilli (l'écart n'est ici que de 8 %). Ainsi, ce mode de vieillissement est moins pénalisant que le protocole 2 probablement parce que le gel n'est pas sévère pour le collage (conclusion du protocole 1) et que la durée pendant laquelle on dépasse la Tg est 2 fois moins longue.
