Dégradation de mortiers dans les bassins de nitrification en station d'épuration

Marielle Guéguen Minerbe ¹, Tony Pons¹, Camille Faure², Sam Azimi², Vincent Rocher², Thierry Chaussadent ¹

¹ Univ Gustave Eiffel, MAST-CPDM, F-77454 Marne - la- Vallée, France

² SIAAP, Direction Innovation, 82 avenue Kléber - 92700 – Colombes

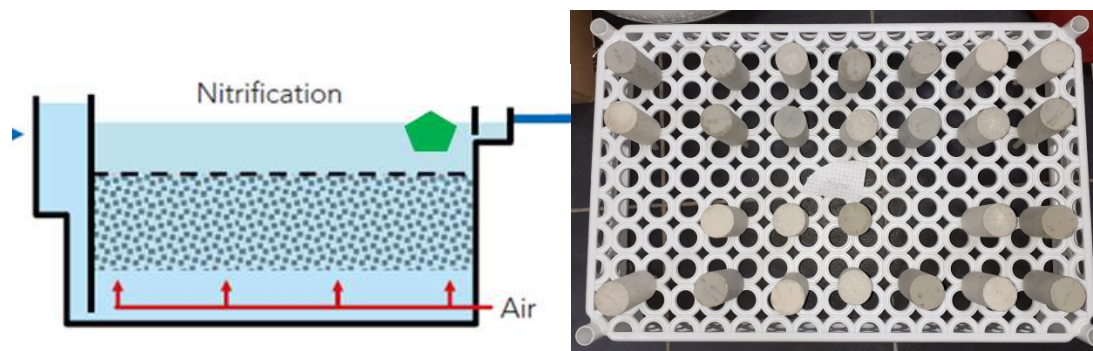
Les échantillons ont été placés aléatoirement dans une caisse en PVC afin d'être exposés dans un bassin de traitement de l'azote (bassin à filtre biologique aéré : FBA). La caisse est située dans la piscine juste après la biomasse (Figure 3).

FIGURE 3. A gauche Bassin de traitement biologique aéré – le pentagone vert représente la localisation de la caisse- A droite Photographie de la caisse contenant les échantillons avant exposition.
