Evaluation de la performance d'une réparation ou comment le monitoring et l'auscultation viennent en appui des observations visuelles

Tiffany Desbois¹, Benoit Thauvin¹

¹ Cerema, Direction Ouest, F-22000 Saint-Brieuc, France

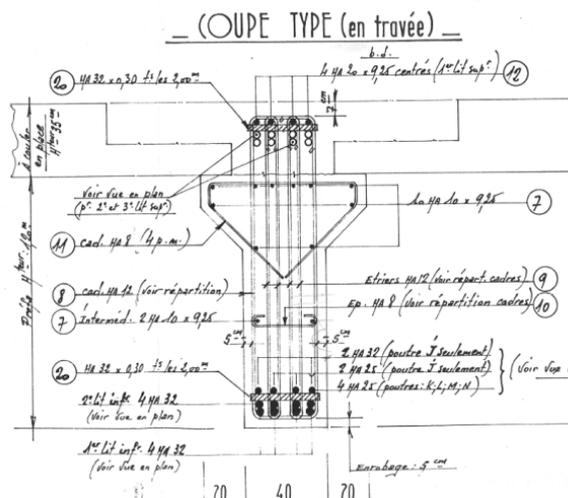
FIGURE 1. (a) Etat de la poutre en 2012, avant réparation, présentant une fracture longitudinale continue à proximité du talon – (b) Plan de ferrailage de la poutre

La poutre étudiée se situe en zone d’embrun avec une sous-face située à +5,80 en côte marine. Aussi le talon de la poutre n’est au contact de l’eau de mer que lors des grandes marées, soit quelques jours par an. Le diagnostic préalable a mis en avant une corrosion importante due à la pénétration des ions chlorures et se manifestant en surface par une fracture à proximité du talon, longitudinale et continue sur toute la longueur de la poutre, dans la zone fortement ferrillée (Figure 1).
