# ÉTUDES ET TRAVAUX D'UNE FAÇADE COMPLEXE EN MAÇONNERIE SUR STRUCTURE MÉTALLIQUE DU DÉBUT DU XX<sup>e</sup> SIÈCLE

Charlotte Trigance<sup>1</sup>

**RESUME** Façade emblématique des Galeries Lafayette construite au début du XX<sup>e</sup> siècle par l'architecte Ferdinand Chanut, la façade Néo-Byzantine reprend l'ensemble du vocabulaire architectural de la célèbre coupole, construite de manière concomitante.

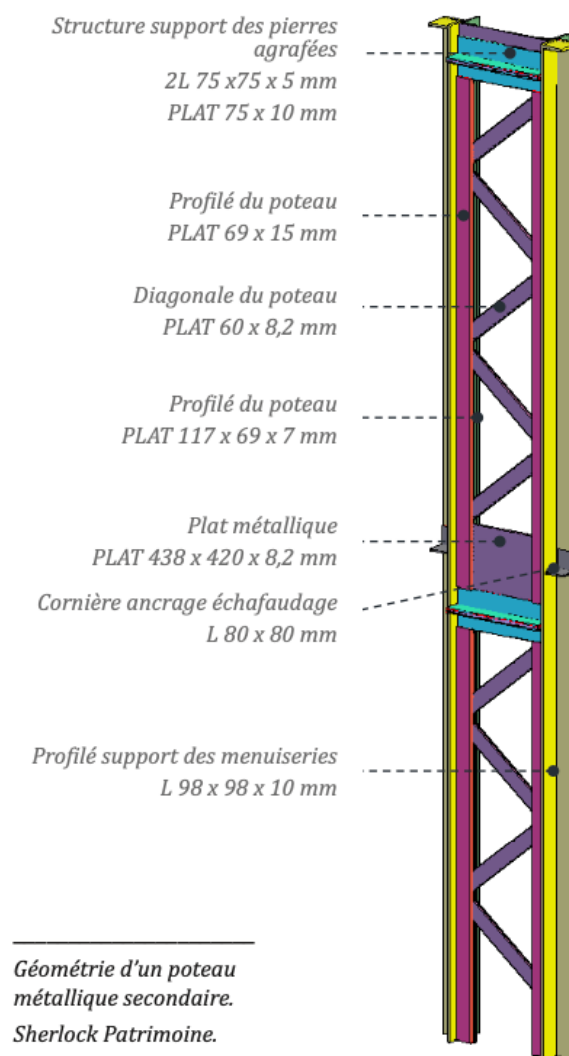
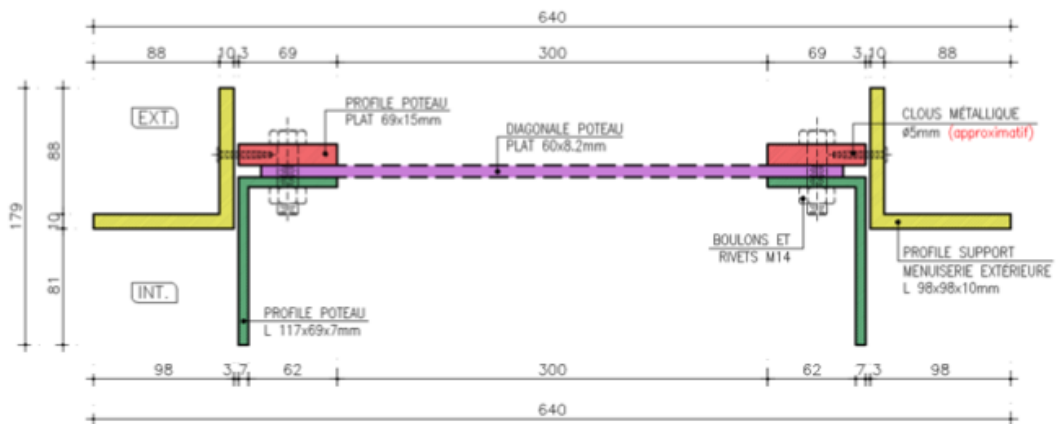
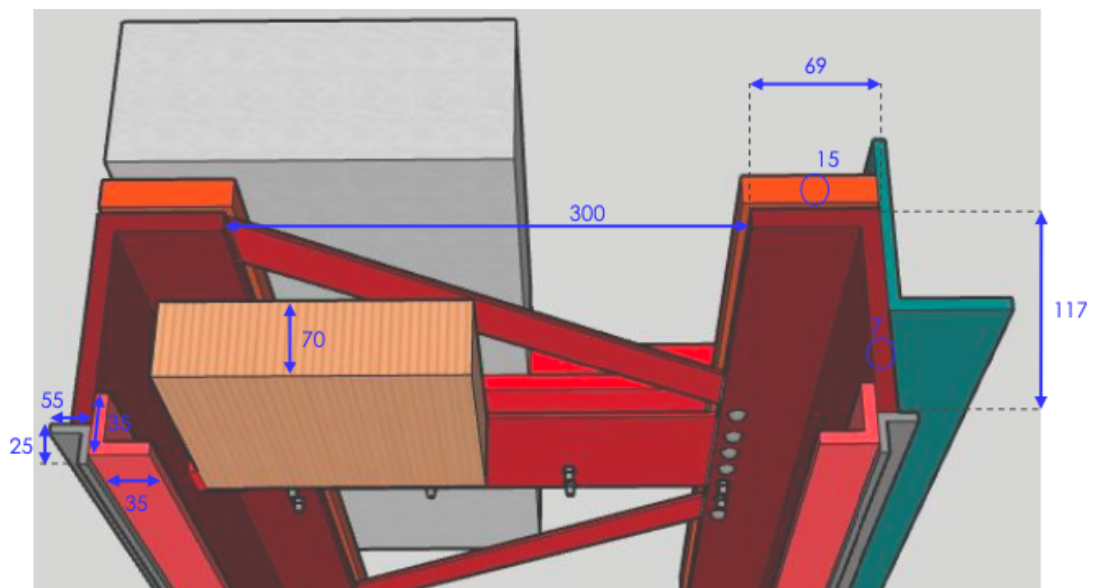
La structure a pu être visualisée à partir de sondages destructifs de la façade. La façade néo-byzantine est constituée principalement d'une charpente métallique construite en applique extérieure de la structure en béton armé du bâtiment. Les poteaux (figure 6) et les poutres (figure 7) identifiés et relevés sont des éléments métalliques reconstitués, composés de plusieurs profilés assemblés par boulonnage et rivetage.

**FIGURE 6.** Géométrie d'un poteau type (Sherlock Patrimoine – 2020)

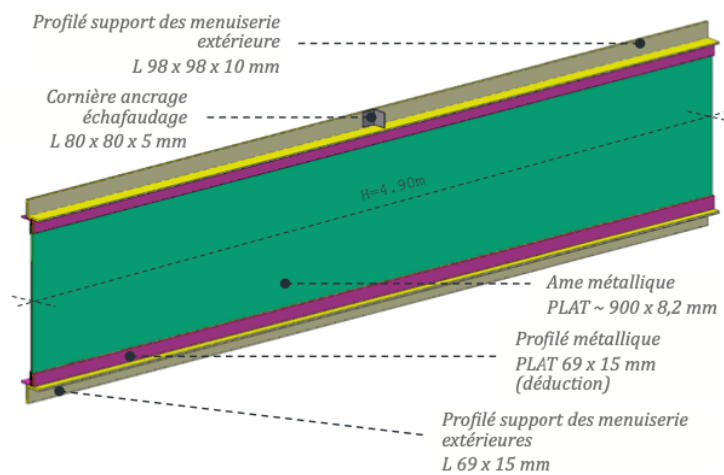
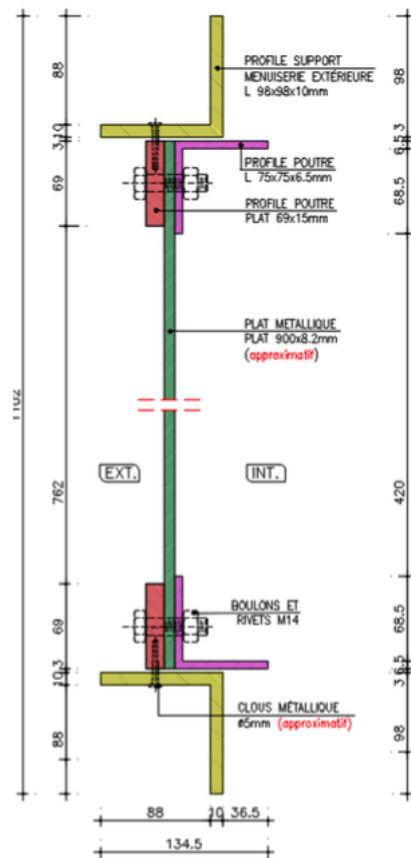
Géométrie d'une poutre métallique.  
Sherlock Patrimoine.

FIGURE 7. Géométrie d'une poutre type, (Sherlock Patrimoine – 2020)

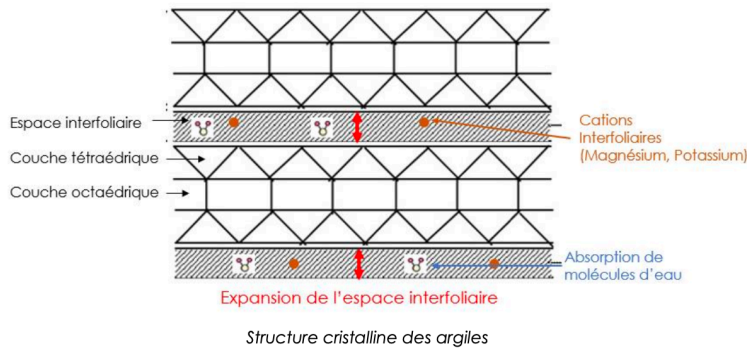
La présence d'argile gonflante dans la pierre, au contact de l'humidité, provoque :

- un ramollissement général de celle-ci lorsqu'elle est saturée en eau
- un phénomène de retrait/gonflement des argiles, induisant des variations dimensionnelles à l'intérieur de la pierre (expansion volumique de la partie argileuse).

**FIGURE 13.** Représentation schématique des argiles

Ces phénomènes contribuent, par effet de fatigue, à la perte progressive de la résistance mécanique de la pierre, en particulier lorsque celle-ci est soumise à des charges importantes. Cela conduit, à terme, à la fracturation de la pierre. L'ouverture des joints au niveau des arcs de la façade a permis l'introduction de l'eau dans la structure de la façade néo-byzantine.

En plus de la corrosion inquiétante de la structure métallique, l'eau au contact de la pierre a amorcé le phénomène de retrait/gonflement des minéraux argileux en son sein, entraînant des fissures et éclatements le long des litages styloolithiques, mais aussi une fatigue avancée des pierres sollicitées en compression dans la structure.

Du fait de la présence d'argile dans la pierre d'origine, une pierre de nature différente mais de caractéristiques mécaniques approchant a été choisie après analyses (pierre de Comblanchien).

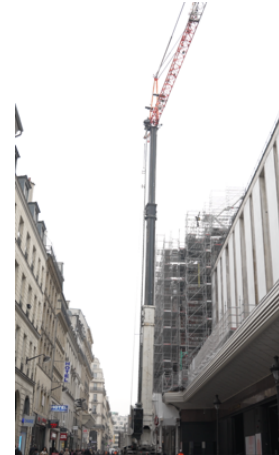
Pour remplacer les pierres qui le nécessitaient, il a été nécessaire de déposer l'ensemble des trois arches, à savoir environ 60 tonnes de pierre (figure 19). Du fait du poids important de ces blocs, il n'a pas été possible de les stocker sur l'échafaudage et elles ont été déposées à la grue pour être acheminées directement en atelier.

**FIGURE 20.** Opération de grutage (Sherlock Patrimoine)

Ces travaux de grande envergure ont nécessité une logistique très complexe et un phasage très précis des travaux de démontage et remontage des arches. Les opérations de grutage ont été effectuées les dimanches uniquement afin de minimiser l'impact sur la rue de la chaussée d'Antin, fermée à chaque intervention (figures 20 et 21). Des équipes conséquentes ont été mobilisées tous les dimanches de janvier à juillet 2024.

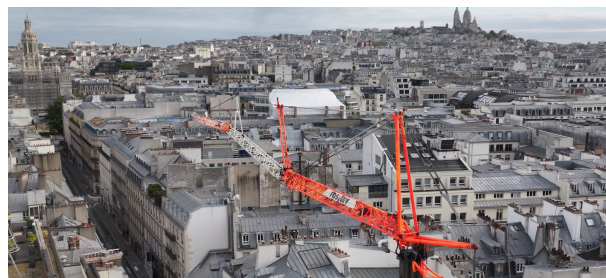
**FIGURE 21.** Déploiement de la grue (Studio Sherlock)
