Investigation in situ d'une méthode d'injection pour la réparation des fissures de chaussées semi-rigides

Samy Mezhoud¹, Pierre Clastres², Hacène Houari³

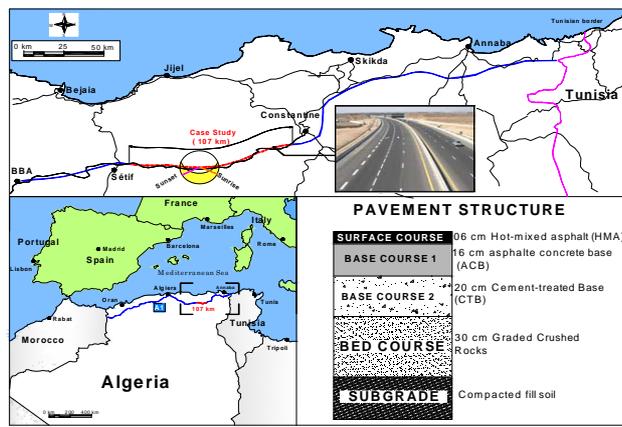
Figure 1. Localisation et structure de l'ouvrage

Le tronçon étudié est réalisé en 2x3 voies plus une bande d'arrêt d'urgence, et est mis en circulation en 2010. La structure du corps de chaussée est mixte, composée d'une couche de roulement de six cm d'épaisseur, d'une couche de base en grave bitumineuse (14 cm) et d'une couche traitée en MGTLH (20 cm d'épaisseur) (Figure.1).

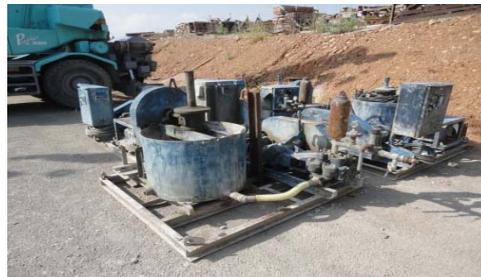
Le mortier sera pompé à l'aide d'une pompe à béton d'une capacité de 120 litre/minute (Figure 5) et d'une pression maximale de trois bars.

Figure 5. Pompe type MG-10 employée pour les travaux d'injection.

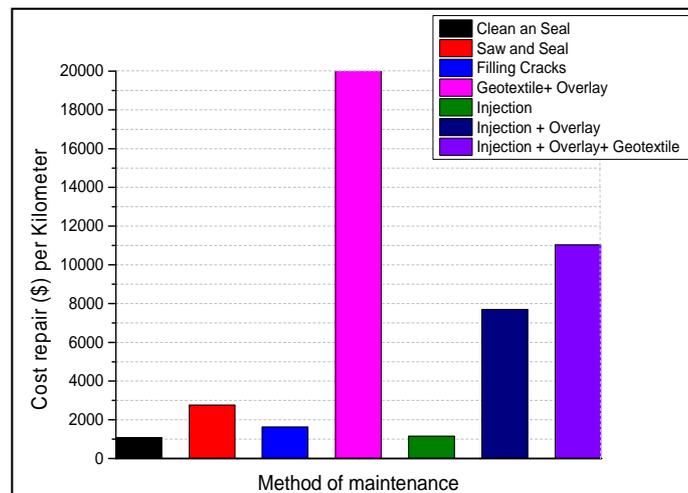
Figure 10. Le coût effectif de maintenance pour différentes méthodes de réparation.

En plus de l'aspect technique, il est important de considérer le coût effectif de l'opération en comparaison avec les autres méthodes. L'étude est faite en considérant les prix unitaires et les données des fissures apparues pour un kilomètre d'autoroute réparé. La durée de vie de la route étant de 20 ans, nous estimons que la réparation avec ce procédé nécessite une seule injection pendant cette durée contre une application tous les 10 ans pour l'emploi du géotextile seul [DAV 05]. Pour le colmatage classique, l'opération doit être répétée une fois tous les deux ans [JOH 00].

Dans ce contexte, la figure.11 présente le calcul de coût effectif pour plusieurs variantes de maintenance. Il en ressort que le coût des travaux d'injection seul représente la moitié du coût de l'emploi du géotextile, tandis que le coût du colmatage superficiel est le moins cher mais comparable au cout de l'injection seul en tenant compte de la durée de service de la route. De ce fait il est clair que le procédé d'injection présente un coût effectif très intéressant.
