Etude dynamique d'un château d'eau en béton renforcé par composites CFRP

Mots-clefs : Château d'eau, composite, modélisation, dynamique, béton.

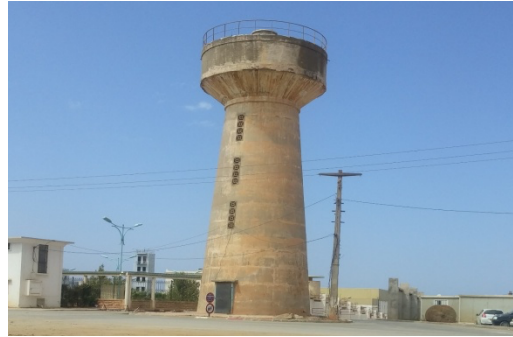
FIGURE 1. Vue de la structure du château d'eau étudiée

Il s'agit de la structure d'un château d'eau, se trouvant dans la commune de Zéralda (15 km Ouest de la capitale Alger), caractérisée par une zone sismique (zone III) selon le règlement Algérien des ouvrages d'art (RPOA) (MTPT, 2008). Il s'agit d'une structure en béton armé, réalisée dans les années cinquante (1950), composée d'un fut cylindrique et d'une cuve dans la partie haute (Figure 1). Les caractéristiques de l'ouvrage sont : longueur d'assise: 9m, diamètre supérieur : 9m, diamètre inférieure : 5.6m, hauteur totale : 24m, fondation : 2m, diamètre externe/inf. : 6m, diamètre interne/inf. : 5.6m, diamètre externe/sup. : 9m, diamètre interne/sup. : 8.6m. Les désordres se sont manifestés surtout sur les parois extérieures (exposées essentiellement aux agressions climatiques). Vu que l'ouvrage se trouve à proximité de la mer, ou il y a les attaques chimiques (eaux salines avec excès des chlorures), on distingue des traces d'humidité et de carbonatation. Des fissures et des éclatements de béton (localement), sont aussi observés, probablement dues à l'effet de vétusté du béton. Afin de faciliter la tâche aux experts pour procéder à la réhabilitation de cette structure (Marcin, 2019), nous avons procédé à son analyse numériquement en appliquant la méthode des éléments finis (MEF), en prenant en compte le confinement de ses parois par composites colées.

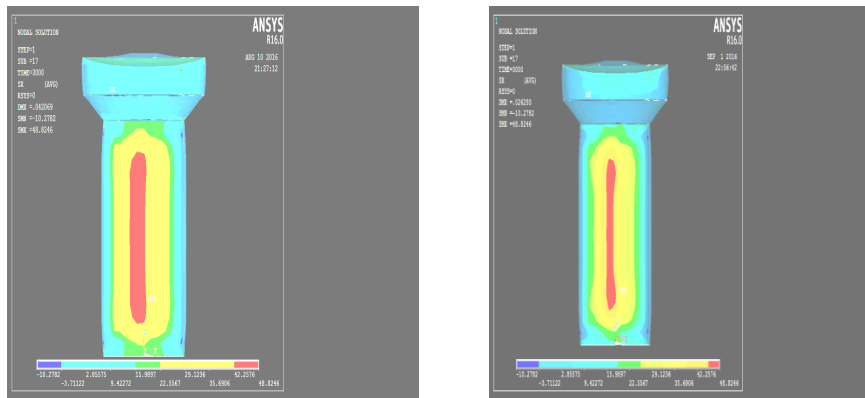
FIGURES 2a et 2b. États des contraintes avant et après renforcement

L'objet de cette étude est d'analyser numériquement la structure en question et ce, avant et après son renforcement par composites collés. On discutera sur les états des contraintes et déformations obtenus (analyse statique) et sur les modes et fréquences propres prépondérantes de la structure (analyse dynamique). Les figures (Figs. 2a et 2b) montrent les états de contraintes de la structure réparée par application des matériaux composites. On distingue une différence de répartition, que ce soit pour les contraintes ou pour les déformations (surface centrale). Sous l'effet du poids propre et du chargement latéral des quantités d'eau, le composite CFRP, semble réduire l'excès de chargement sur la partie la plus sollicitée.
