Le béton Perret et ses pathologies

Cette communication propose donc de dresser un état de l'art des pathologies du « béton Perret », l'un des échantillons les plus riches et représentatifs du siècle dernier, pour explorer la durabilité de ce matériau incontournable de la construction moderne.

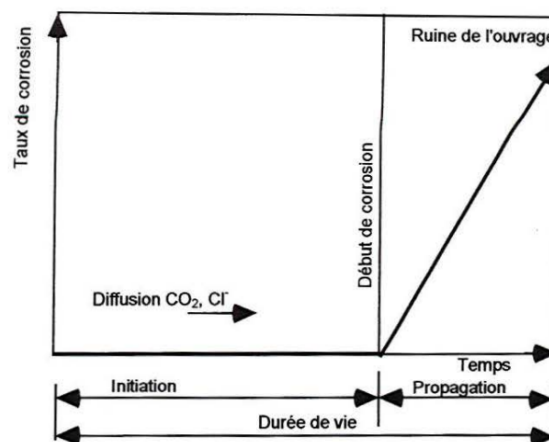
FIGURE 1. Modèle conceptuel de la corrosion des aciers dans le béton

Ces pathologies sont pour la plupart reliées entre elles et provoquent une cinétique des désordres itérative : d'abord une phase d'incubation (diffusion des espèces agressives), qui conduit au début de la corrosion des armatures, à la fissuration voire l'éclatement du béton, qui augmente la propagation des espèces agressives, et donc la corrosion des armatures, et ainsi de suite jusqu'à la ruine de l'ouvrage, comme le montre le modèle proposé par T. Chaussadent dans l'ouvrage « Etat des lieux et réflexions sur la carbonatation du béton armé » [3] présenté en Figure 1.

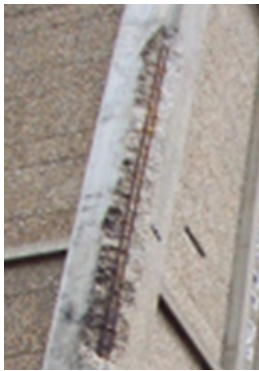
Nid de cailloux

Eclatement de béton des arrêtes

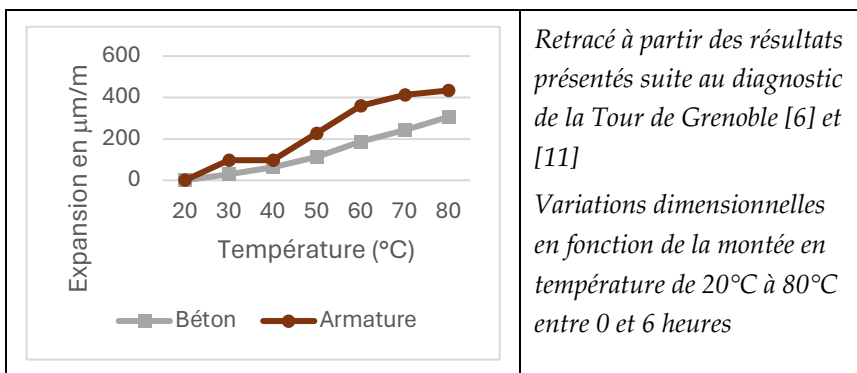
FIGURE 2. Courbe représentant les variations dimensionnelles des armatures et du béton

A faible température, la dilatation des deux matériaux est du même ordre de grandeur (armatures : $10 \cdot 10^{-6} \text{ K}^{-1}$; béton : $4 \cdot 10^{-6} \text{ K}^{-1}$). Mais à température plus importante (fort ensoleillement), le phénomène n'est pas négligeable, comme le montre la Figure 2. Ce phénomène est aggravé par : des alternances brusques de températures et d'humidité, un faible enrobage, des ouvrages monolithiques de grande longueur, la dégradation des armatures de confinement (cadres transversaux qui maintiennent les armatures longitudinales).

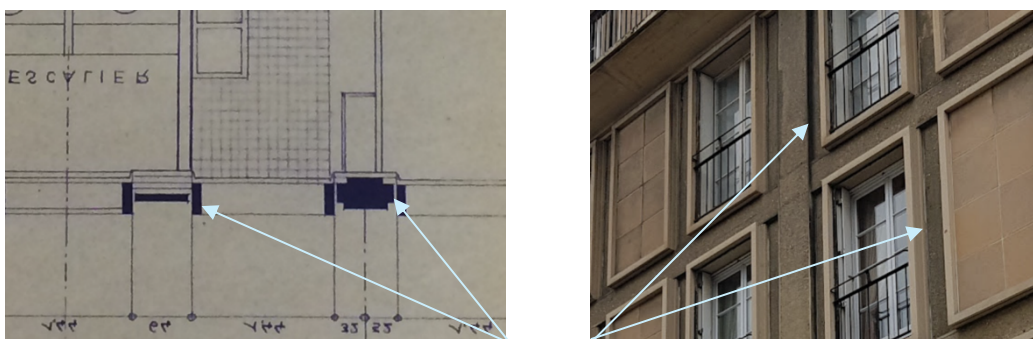
Risque de pathologies à long termes entre poteaux et remplissage

FIGURE 3. Extrait d'un plan des archives municipales des îlots d'habitation V36 et V40 au Havre – Et photo de façades

- Dégradations sous-jacentes et peu visibles à la jonction entre structures et remplissages : Exemple pour les îlots V36 – V41 au Havre :

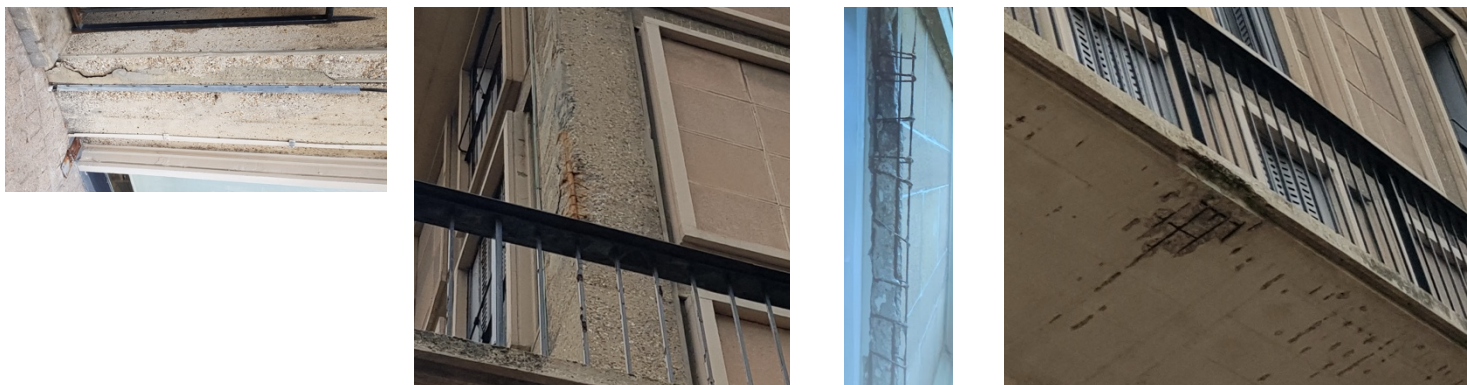
Terminons cette exploration par des photos de pathologies sur l'îlot V40 en cours de restauration :

Poteau

Arrête de poteau
