Renforcement et réparation des dalles en BA par tissu de fibre de carbone

RÉSUMÉ. Le but de cet article concerne l'étude du comportement des dalles en béton armé, soumises au poinçonnement, renforcées et réparées par tissu en fibres de carbone afin d'augmenter leurs capacité portante, réduire leurs flèche et limiter l'ouverture des fissures et en assurant un meilleur comportement . Neuf dalles en béton armé ont été testées. Les paramètres d'essai sont : un pré-chargement à (80%) de la charge ultime de la dalle non renforcée et l'orientation de la fibre en tissu de fibre de carbone à (0°, 45°, 0°/90° et 45°/135°). Les résultats expérimentaux indiquent que l'utilisation de matériau composite a un effet significatif sur l'augmentation de la charge ultime d'une part et de limiter la propagation de fissures d'autre part. Ainsi, les résultats expérimentaux montrent une augmentation de, la charge de rupture de (23-60)% et une diminution du déplacement vis-à-vis de la dalle témoin.

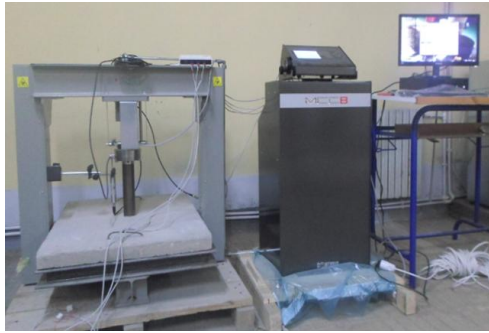
Figure 1. Machine d'essai, schématisation des appuis et positionnement du capteur de déplacement

Nous avons réalisé neuf dalles rectangulaires en bétons armé de dimension 965x680 mm² et de 60 mm d'épaisseur. Les dalles s'appuient sur un cadre rectangulaire très rigide en acier (appui simple) de dimensions intérieures 915x630 mm². Un ferrailage unique est adopté pour toutes les dalles. Il est composé d'une nappe de barres d'acier 235 MPa rond lisse de diamètre 6 mm d'enrobage de 2.5cm, espacés de (13.35cm et 8.12cm) dans les deux directions en se basant sur la condition du ferrailage minimal. Les essais de poinçonnement des dalles sont réalisés par la machine représentée sur la Figure 1 (Elle est de marque Controls model 50-C8422/MP). Le chargement est appliqué à l'aide d'un vérin hydraulique au centre de la dalle. Le chargement est appliqué à l'aide d'un vérin hydraulique au centre de la dalle d'une capacité de 100 KN équipé d'un capteur de force. Le dispositif de chargement (poinçonnement) est constitué d'un tube cylindrique en acier infiniment rigide de 60 mm de diamètre, avec une vitesse de 50N/s. Le déplacement vertical de la dalle est mesuré par un capteur digital de déplacement de course ±100 mm placé au niveau de l'extrados de la dalle Figure 1.

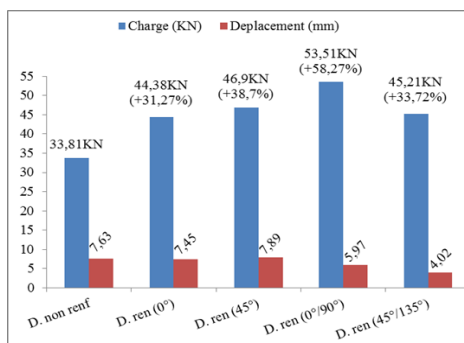
Figure 2. Charges et déplacements (dalles renforcées)

Les essais montrent que la charge de début de fissuration des dalles renforcées par matériaux composite augmente par rapport à celle de la dalle non renforcée. Ainsi, la force de rupture de toutes les dalles renforcées s'accroît par rapport à la dalle témoin. Pour la dalle D4, la charge de rupture atteint 53KN correspondant à 58% par rapport à D1, et de (10% -27%) par rapport aux dalles renforcées.

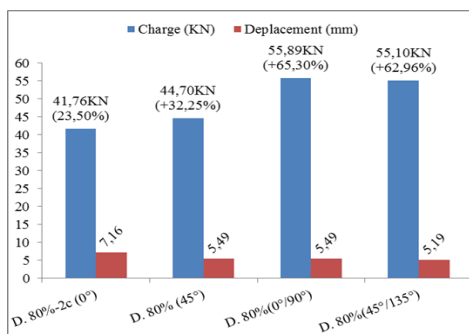
Figure 4. Charge et déplacement (dalles pré-chargées à 80%)

Après le pré chargement à 80% de la charge de ruine correspondant à 25KN. Les dalles sont réparées par deux couches de tissu de fibre de carbone avec différentes orientations : 0°, 45°, 0°/90° et 45°/135°. En

conséquence de la réparation, la capacité portante des dalles augmente et la charge de ruine de la dalle D8 (fibre orienté à 0°/90°) atteint les 55,8KN ; correspondant à un gain de 65% par rapport à la dalle non renforcée. Pour la dalle D9 la charge de ruine est de 55,1KN correspondant à une augmentation de 62% par rapport à la dalle D1 qui est supérieure de 30 à 39% par rapport aux dalles D6 et D7.

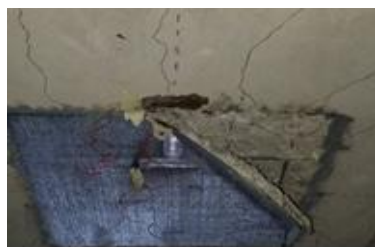
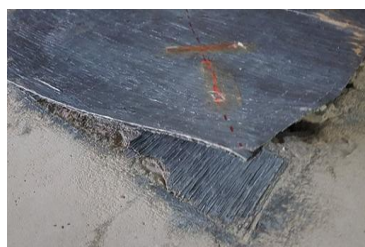
Figure 6. A) Décollement de Tissue en Fibre de Carbonne. B) Décollement du composite des dalles pré-chargées

Après l'augmentation de la charge en première phase (phase de béton non fissuré), et en deuxième phase se caractérisant par apparition de fissures diagonales, le composite commence à se détacher et la rupture finale se produit par poinçonnement (en forçement de tige dans le béton).
