Réparation d'un mur maçonné avec un TRM innovant

RÉSUMÉ. Cette étude exploratoire présente une série d'essais effectués sur un composite à destination du bâtiment, et de la protection vis-à-vis du risque sismique notamment. L'association d'un mortier de réparation et d'une grille en acier inoxydable vise notamment à favoriser le comportement ductile. Des essais de caractérisation permettent de vérifier le bon fonctionnement du composite sur son support et d'optimiser son épaisseur. L'application de cette solution à un mur maçonné, endommagé au préalable, est ensuite présentée. Le mur est sollicité suivant un essai pushover afin de représenter l'effet d'une sollicitation sismique. Le comportement du mur réparé est comparé à celui du mur nu en termes de résistance, de raideur et de ductilité.

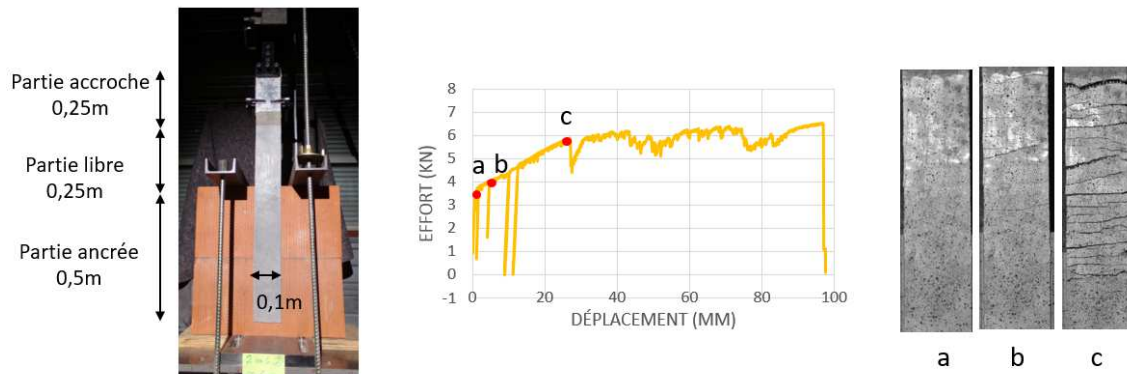
Figure 1. Configuration d'essai 2 en 1, courbe force – déplacement pour une éprouvette de 6mm d'épaisseur et évolution des fissures dans le composite.

La caractérisation du composite a été entreprise sur un essai nommé « essai 2 en 1 » (Figure 1). La traction exercée sur la partie libre du composite permet de déterminer la résistance à la traction du composite ainsi que sa résistance à l'arrachement de son support. Le support est constitué de deux briques monomur collées avec du mortier de joint mince. Le composite est ensuite réalisé en trois phases : une demi épaisseur de mortier est serrée à la truelle dans un moule PVC placé sur les briques et un support, servant à réaliser la partie libre du composite. La grille d'acier inoxydable est alors marouflée dans la couche de mortier. Une seconde passe de mortier serré permet d'achever le composite. Le composite possède une largeur de 10cm pour une longueur d'accroche de 50cm et une partie libre de 50cm. Durant le test, 25cm de la partie libre sont utilisés pour le dispositif de serrage, si bien que l'étude du phénomène de traction est réalisée sur une longueur de 25cm. Deux épaisseurs de composite ont été testées durant cette phase : 6mm et 10mm. La Figure 1 montre la courbe effort – déplacement obtenue lors d'un essai pour l'épaisseur de 6mm. Elle présente une phase linéaire initiale jusqu'à 4 kN, suivie d'une seconde phase linéaire jusqu'à 6kN environ. Une importante ductilité est observée et l'effort est maintenu même pour des déplacements de 80mm. Le redressement progressif de l'ondulation des fils orientés dans le sens de la sollicitation, allié au confinement donné par la matrice cimentaire confère au composite cette caractéristique. Les cycles de décharge – recharge effectués indiquent également que la raideur reste élevée et que le composite présente une bonne capacité à dissiper de l'énergie. L'évolution de la fissuration du composite en lien avec le chargement est présentée dans la Figure 1 (a, b, c). La fissuration est diffuse avec une répétition régulière de fissures. Au-delà des déplacements de 5mm, les éprouvettes de 10mm d'épaisseur n'ont pas montré d'amélioration notable en termes de résistance ou de rigidité, par rapport à celle de 6mm. Cette dernière épaisseur est donc choisie pour réaliser la réparation à l'échelle du mur maçonné. Dans une perspective de mise en œuvre, cette solution pourra être facilement associée à un enduit de façade.

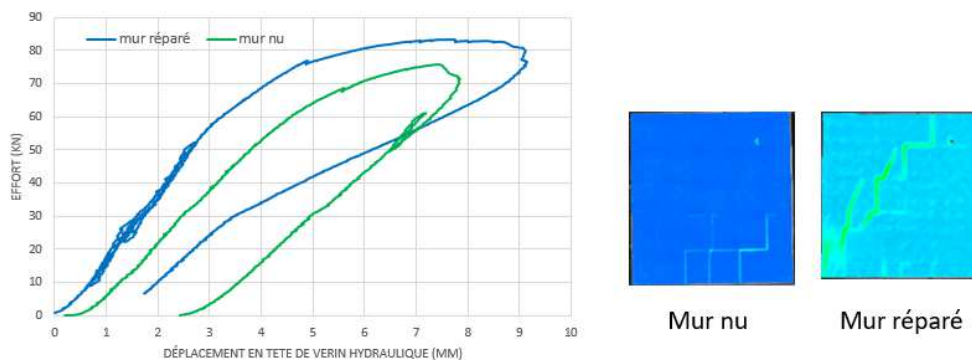
Figure 3. Courbes force – déplacement en tête de mur pour le mur nu et le mur réparé, déformations de cisaillement au déplacement maximal pour les deux configurations.

Les courbes force - déplacement du mur nu et du mur réparé sont présentées dans la Figure 3. La réponse du mur nu est linéaire jusqu'à 50 kN et atteint sa résistance maximale pour 76 kN. Les déformations de cisaillement indiquent que la fissuration est située dans le quart inférieur droit laissant supposer que la résistance en flexion et en cisaillement du mur sont toutes deux atteintes durant l'essai. La réparation a été réalisée de manière analogue à la confection des éprouvettes de caractérisation. Les deux faces du mur ont été réparées, pour des raisons de stabilité hors plan. Cette réparation a été réalisée localement, dans une zone située à 15cm de la fissuration (Figure 4). La courbe force - déplacement du mur réparé indique que la charge maximale est égale à 83 kN, soit un gain de 10% en terme de résistance. On observe également une raideur initiale plus importante pour le mur réparé que pour le mur nu. On constate également que la ductilité du mur réparé est plus importante, conférant au mur une meilleure capacité à dissiper l'énergie. Les déformations déduites de la corrélation d'images indiquent que la zone réparée est peu endommagée et que la fissuration a été repoussée en dehors de la zone réparée.
